**FISCALIZAÇÃO DOS SISTEMAS DE ABASTECIMENTO  
DE ÁGUA DA CASAL NO MUNICÍPIO DE JOAQUIM  
GOMES-AL/UNIDADE LESTE**

**RELATÓRIO SANEAMENTO 006/2020**

Maceió, junho de 2020

## **RELATÓRIO DE FISCALIZAÇÃO SISTEMA DE ABASTECIMENTO DE ÁGUA DO MUNICÍPIO DE JOAQUIM GOMES - AL**

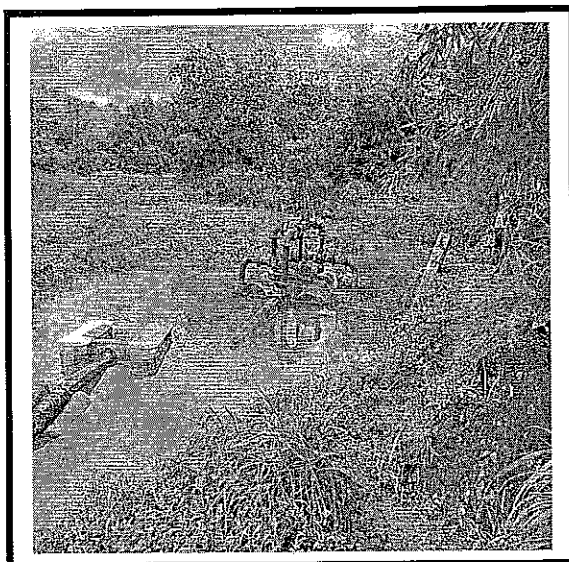
A captação é do tipo superficial em bom estado de funcionamento, necessitando melhoramento ao cesso para as atividades de manutenção e fiscalização. A área não possui identificação e não existe um perímetro de proteção sanitária na área do manancial. O volume de água garante o abastecimento sem ocorrer colapso no sistema e a adução é feita através de 02 conjuntos de moto bombas (01 bomba centrífuga de 30cv e uma bomba reserva de 15cv).

**Fig. 01: Dificuldade no acesso.**

**ADVERTÊNCIA 01 -** Determina-se a melhoria imediata do acesso para atividades de manutenção e fiscalização da referida captação .

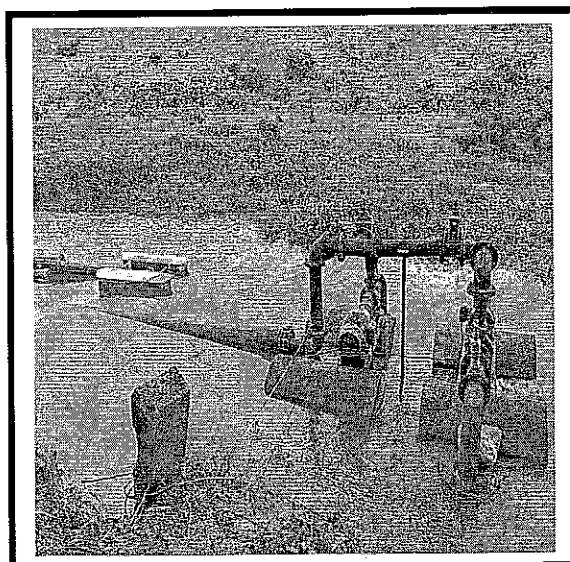
**Fig. 02: Sistema de bombas flutuantes.**

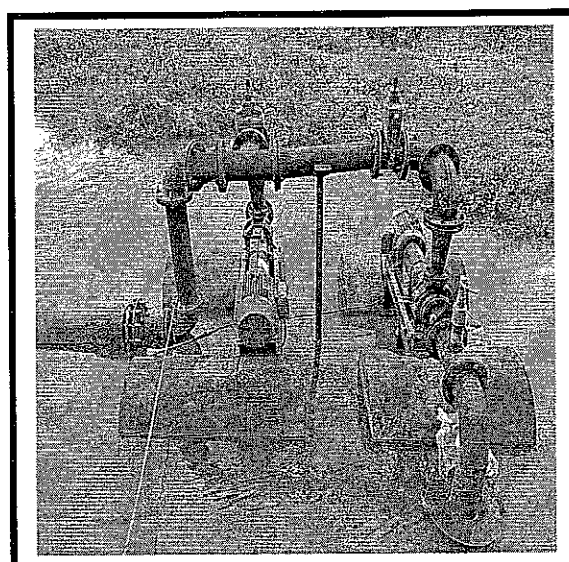
**Fig. 03: Bombas de sucção e recalque.**

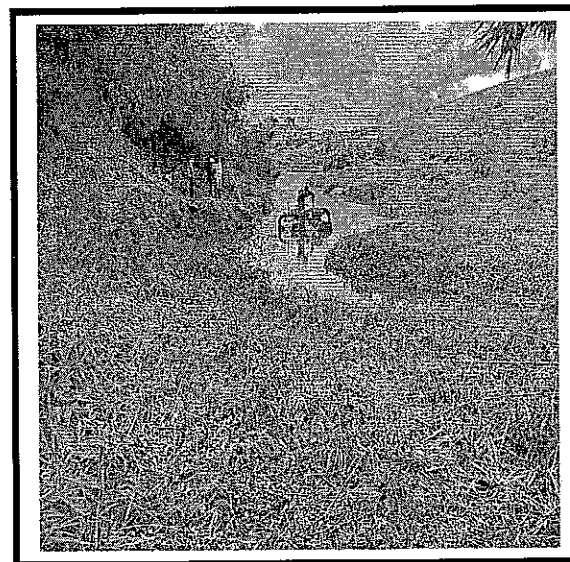
**Fig. 04: Acesso precário à captação.**

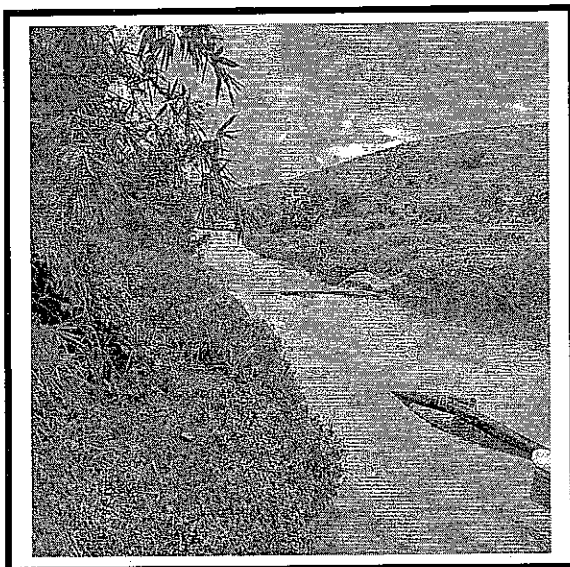
Fig. 05: Acesso precário à captação.

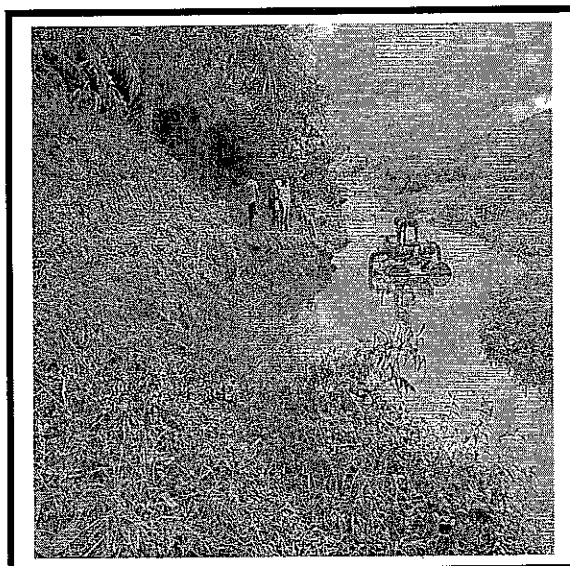
Fig. 06: Acesso precário à captação.

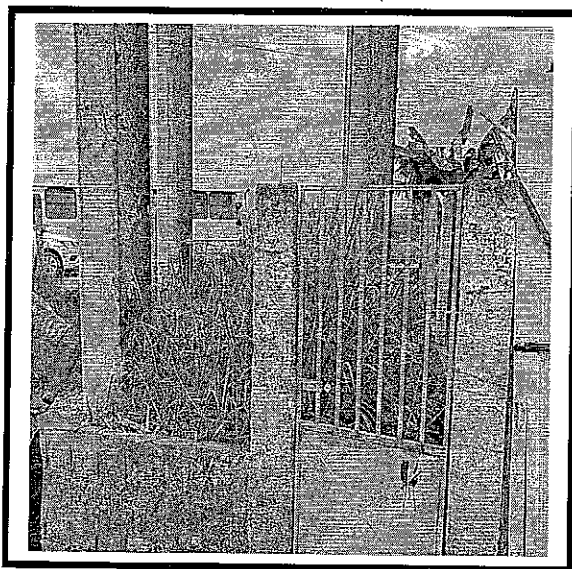
**NC03-** Não existe placa indicativa do local, identificando a área pertencente à Casal (Art. 128 da Resolução 137/2014 Arsal e Art. 06 da Resolução 18/2016 Arsal);

Fig. 07: Local sem placa indicativa.

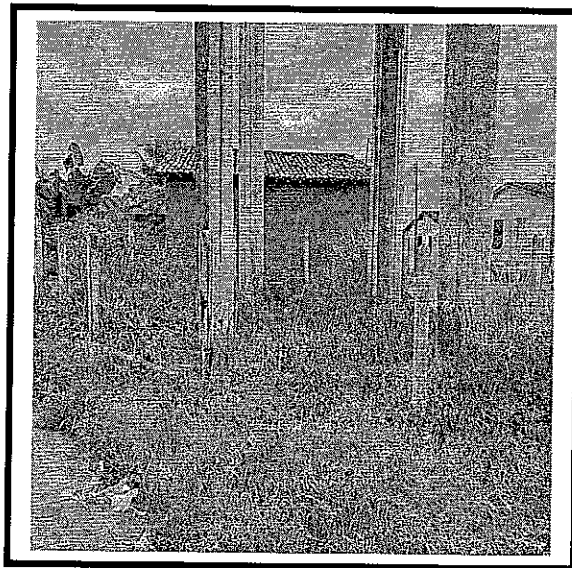
**NC06-** Excesso de vegetação no local. (Art. 134 da Resolução 137/2014 Arsal e Art. 23 da Resolução 18/2016 Arsal);

Fig. 08: Local necessitando de limpeza.

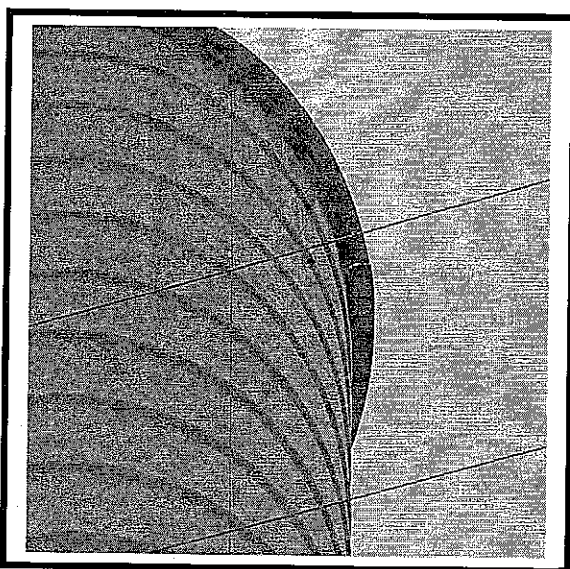
**NC05-** O reservatório 03 está com sua tampa rachada (Art. 128 da Resolução 137/2014 Arsal);

Fig. 09: Tampa de reservatório rachada.

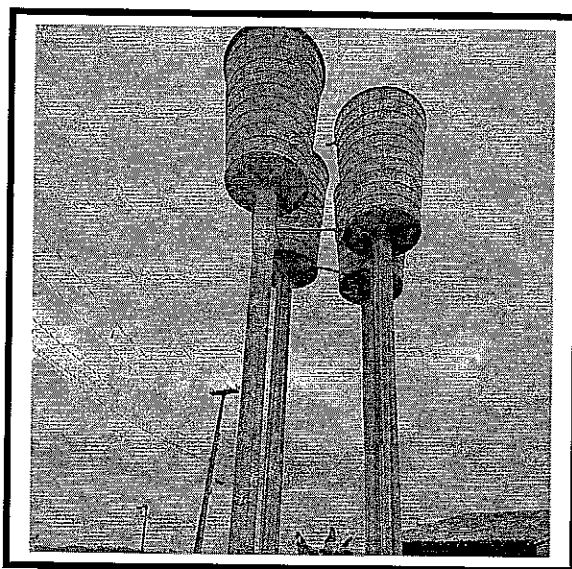
Fig. 10: Conjunto de Reservatórios.

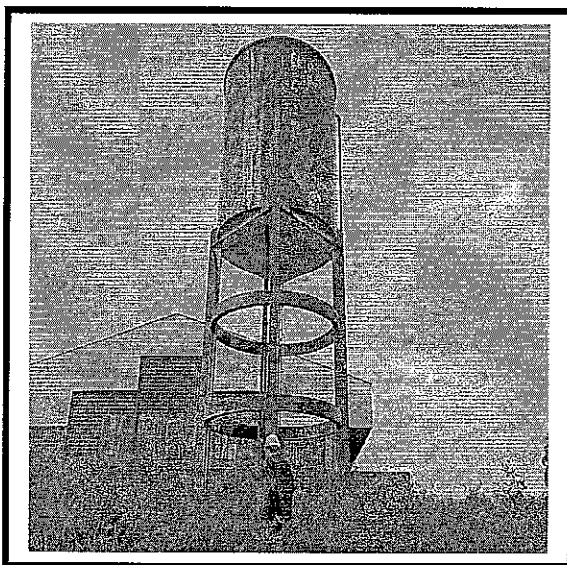
**NC07-** Não existe placa indicativa do local, identificando a área pertencente à Casal (Art. 128 da Resolução 137/2014 Arsal e Art. 06 da Resolução 18/2016 Arsal);

Fig. 11: Não existe placa indicativa.

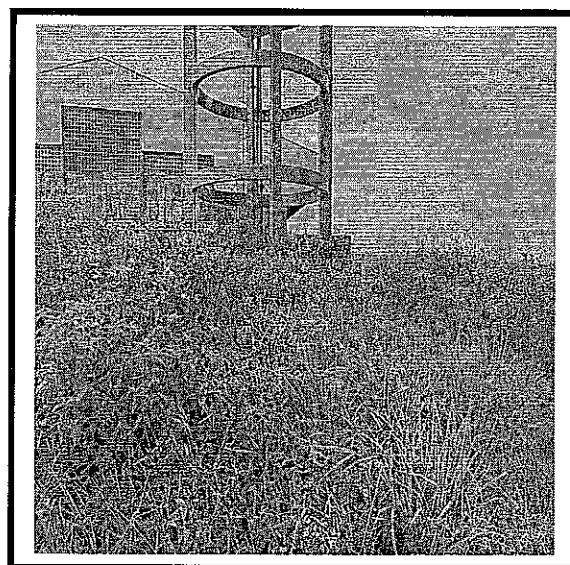
**NC09-** O local não está cercado (Art. 134 da Resolução 137/2014 Arsal e Art. 23 da Resolução 18/2016 Arsal);

Fig. 12: Local não está cercado.

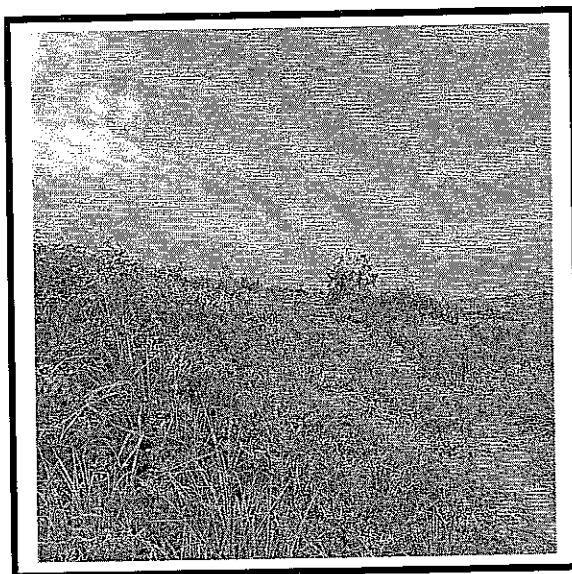
**NC10-** Excesso de vegetação no local. (Art. 134 da Resolução 137/2014 Arsal e Art. 23 da Resolução 18/2016 Arsal);

Fig. 13: Local necessitando de limpeza.

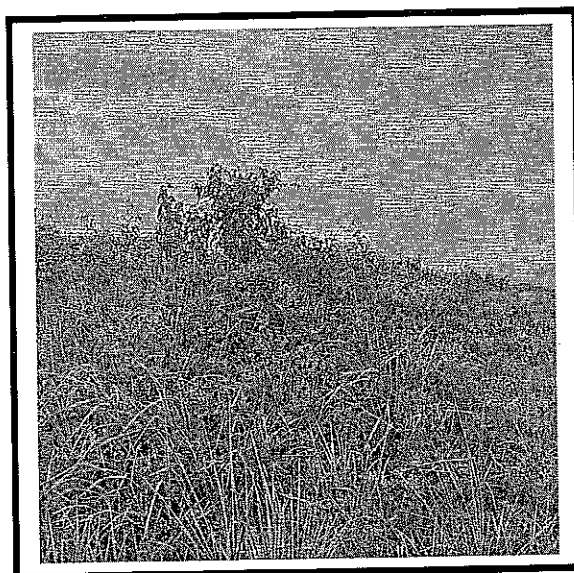
Fig. 14: Excesso de vegetação.

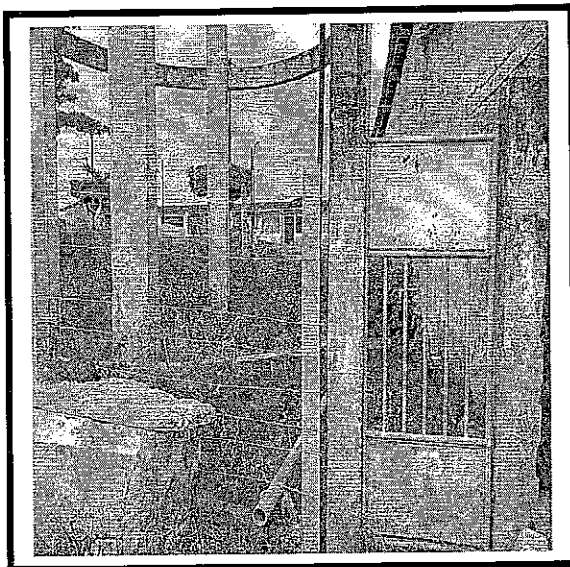
**NC11-** Não existe placa indicativa do local, identificando a área pertencente à Casal (Art. 128 da Resolução 137/2014 Arsal e Art. 06 da Resolução 18/2016 Arsal);

**Fig. 15: Entrada sem identificação.**

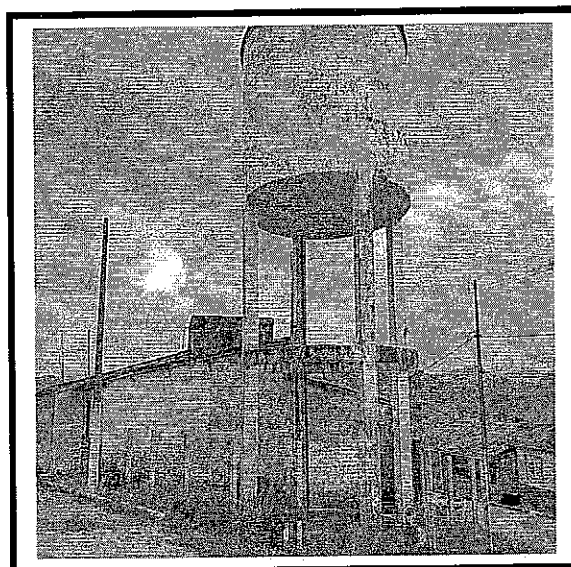
**Fig. 16: Reservatório bairro Casal.**

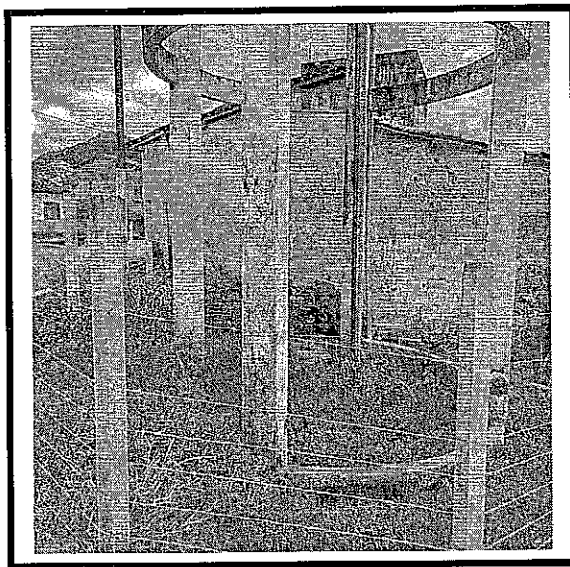
**NC13-** Excesso de vegetação no local (Art. 134 da Resolução 137/2014 Arsal e Art. 23 da Resolução 18/2016 Arsal);

**Fig. 17: Falta de limpeza do local.**

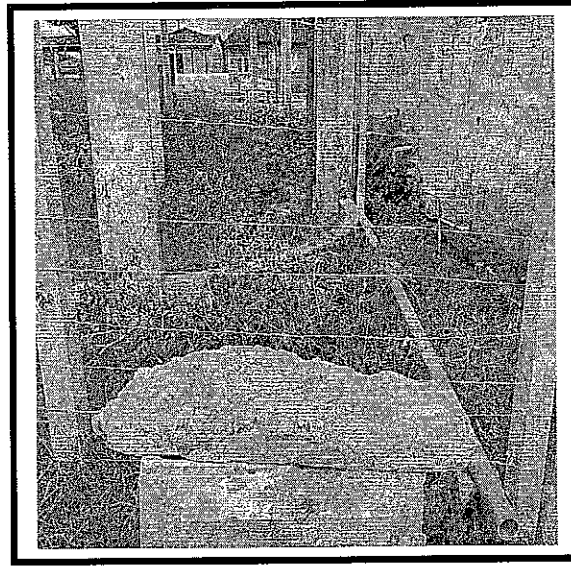
**Fig. 18: Necessário tampa de proteção.**

**ADVERTÊNCIA 02 -** Determina-se a instalação imediata da tampa de proteção do registro.

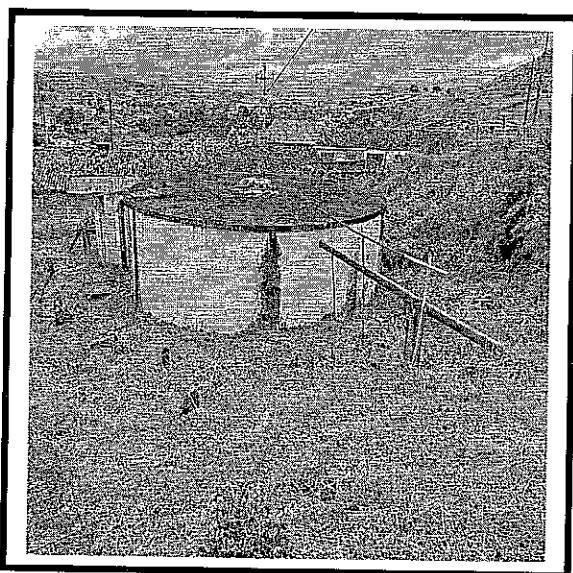
Fig. 19: Reservatório ETA.

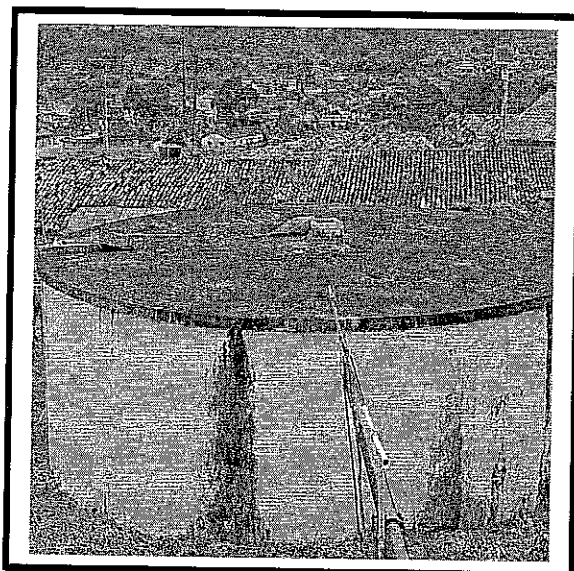
**NC17-** A escada de acesso está energizada, devido a um fio desencapado impossibilitando o acesso para fiscalização (Art. 128 da Resolução 137/2014 Aarsal);

Fig. 20: Sem acesso ao reservatório.

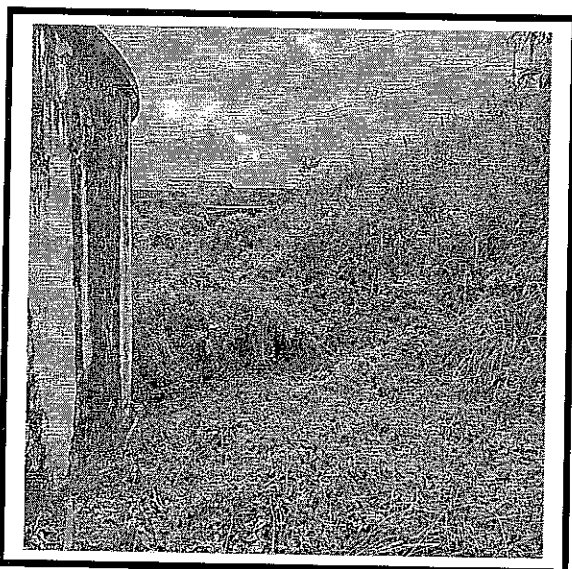
**NC15-** O local do reservatório necessita de limpeza (Art. 134 da Resolução 137/2014 Aarsal e Art. 23 da Resolução 18/2016 Aarsal);

Fig. 21: Necessita de limpeza do entorno.

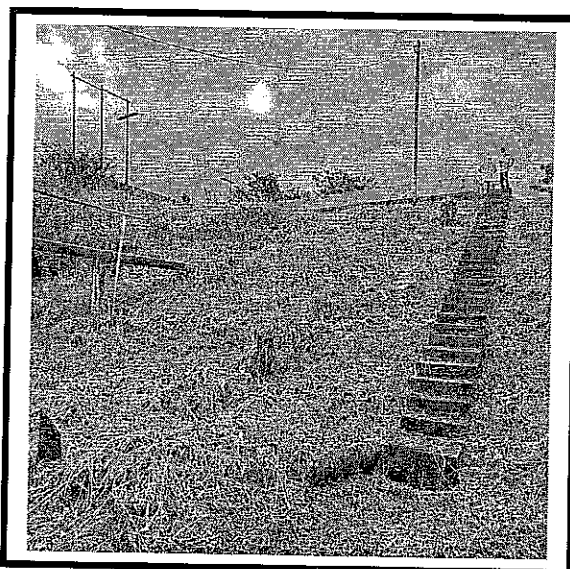
Fig. 22: Necessário um melhor acesso.

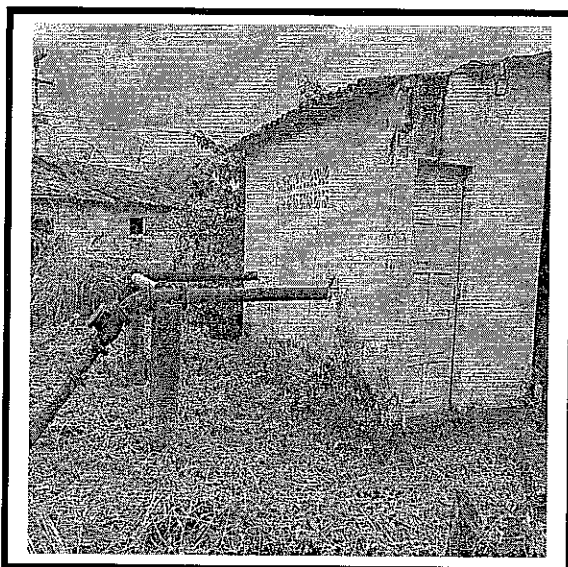
**NC16-** Falta de manutenção e limpeza na casa de bombas (Art. 128 da Resolução 137/2014 Aarsal e Art. 23 da Resolução 18/2016 Aarsal);

Fig. 23: Manutenção casa de bombas.

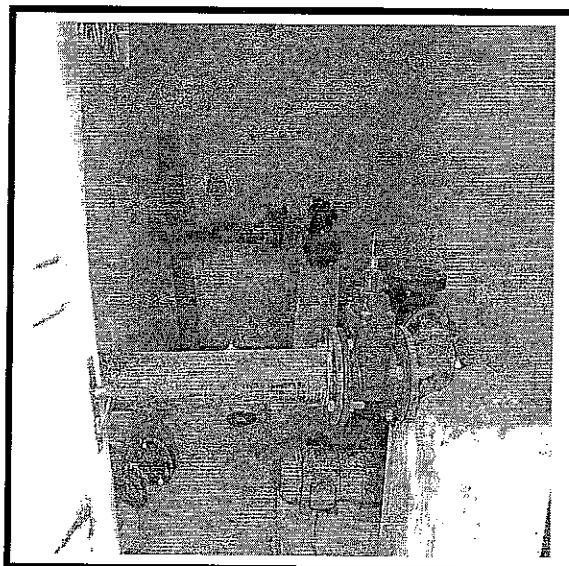
Fig. 24: Limpeza da casa de bombas.

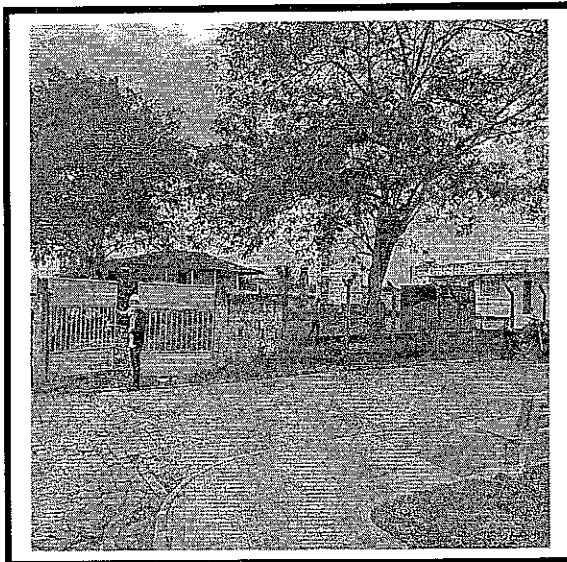
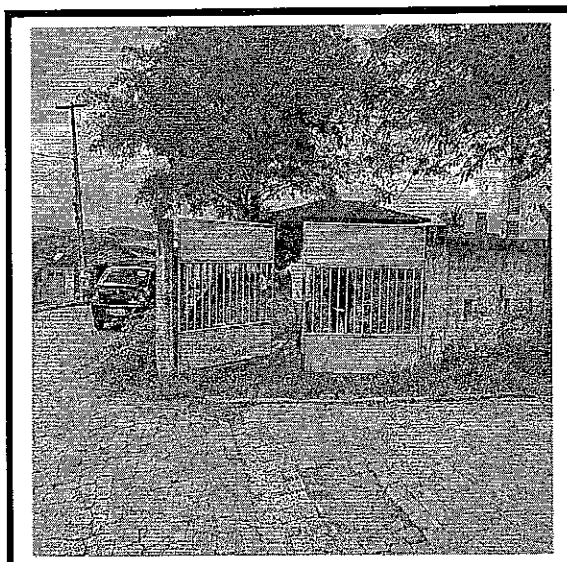
**NC19-** Não existe placa indicativa do local, identificando a área pertencente à Casal (Art. 128 da Resolução 137/2014 Arsal e Art. 06 da Resolução 18/2016 Arsal);

Fig. 25: ETA sem placa indicativa.

Fig. 26: ETA sem placa indicativa.

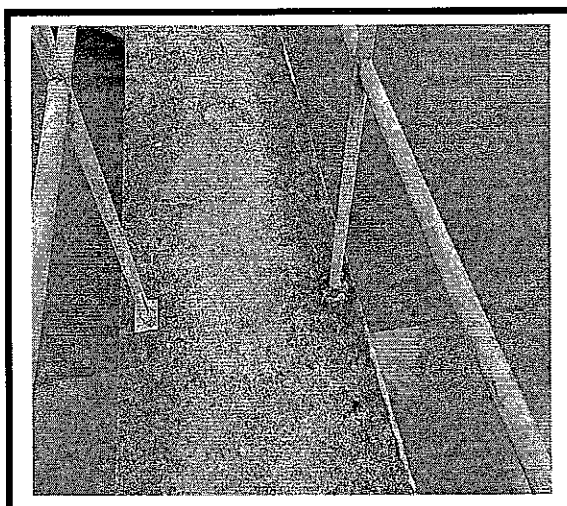
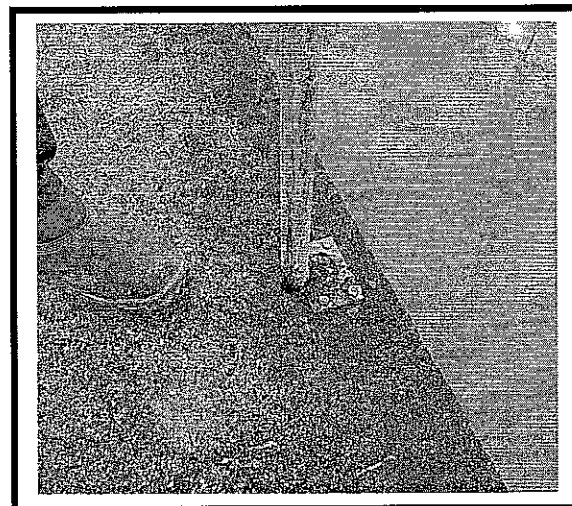
**NC20-** Base do guarda-corpo do decantador oxidada e solta, expondo os colaboradores e fiscais à um acidente (Art. 128 da Resolução 137/2014 Arsal e Art. 15 da Resolução 18/2016 Arsal);

Fig. 27: Base do guarda-corpo oxidada.

Fig. 28: Base do guarda-corpo oxidada.

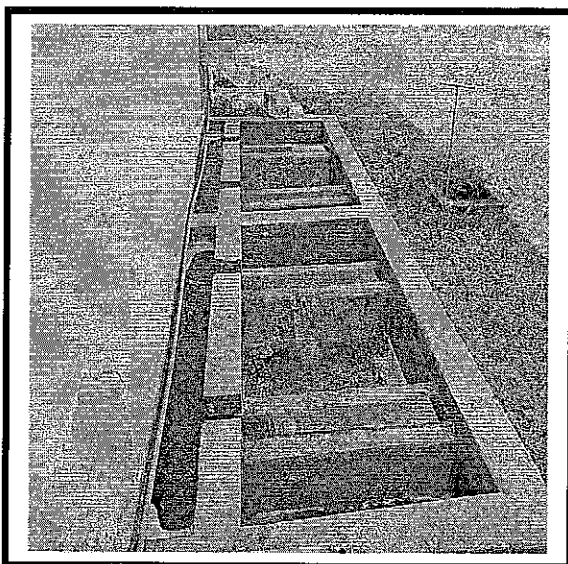
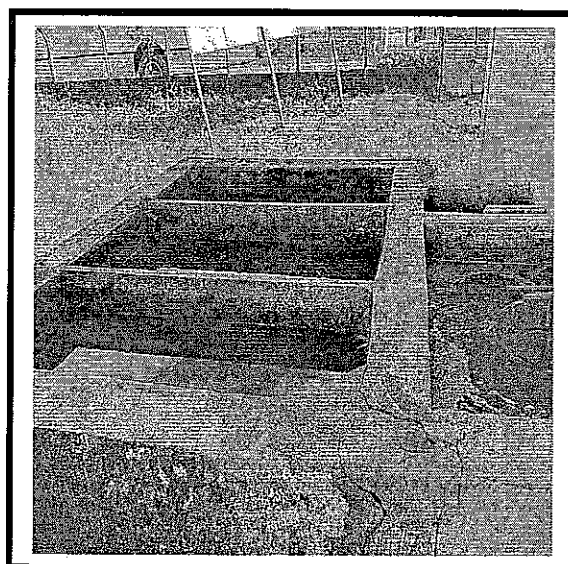
Fig. 29: Necessitando de reparos.

Fig. 30: Necessitando de reparos.

**ADVERTÊNCIA 03** - Determina-se o reparo/reforma dos filtros.

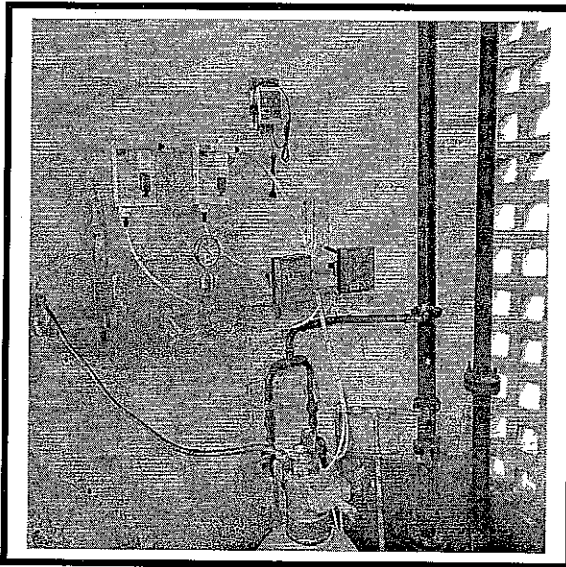
Fig. 31: Dosador de cloro.

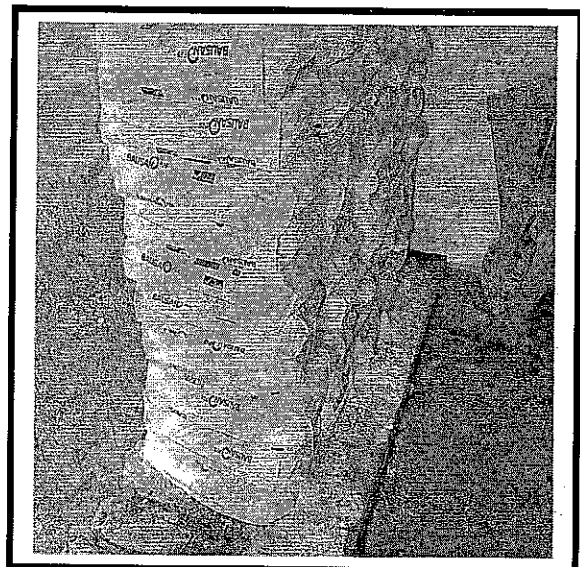
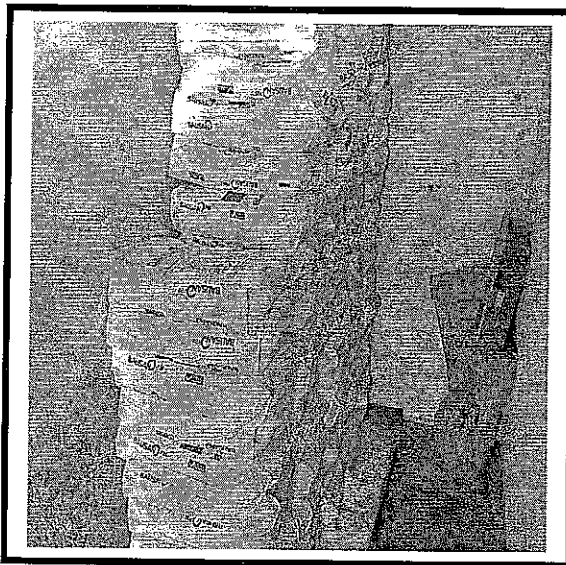
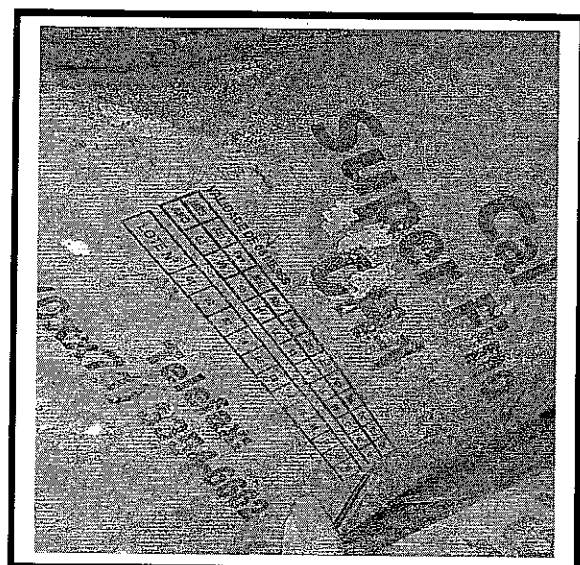
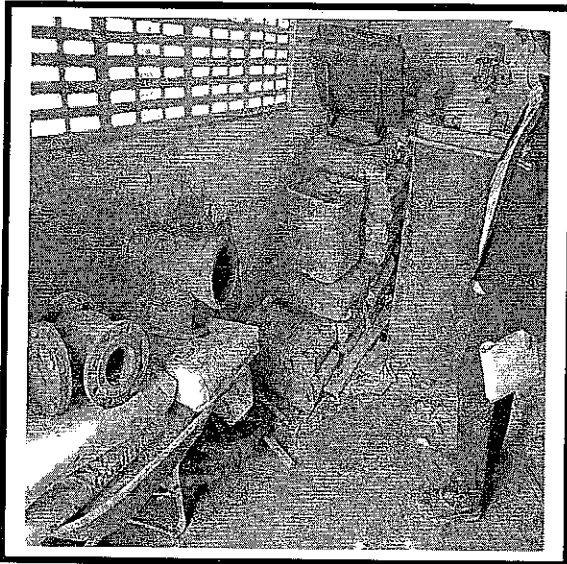
**NC22-** Material estocado de forma irregular, sem estrado de madeira ou similar, com produtos químicos estocado de forma incorreta. (Art. 128 da Resolução 137/2014 Arsal e Art. 15 da Resolução 18/2016);

Fig. 32: Material estocado irregularmente.

Fig. 33: Material estocado irregularmente.

Fig. 34: Material estocado irregularmente.

Fig. 35: Material estocado irregularmente.

**ADVERTÊNCIA 04** - Determina-se uma organização no local e retirada de entulhos.

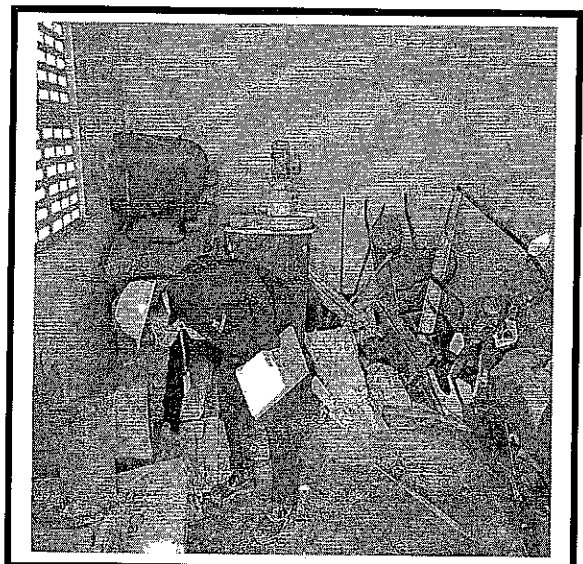
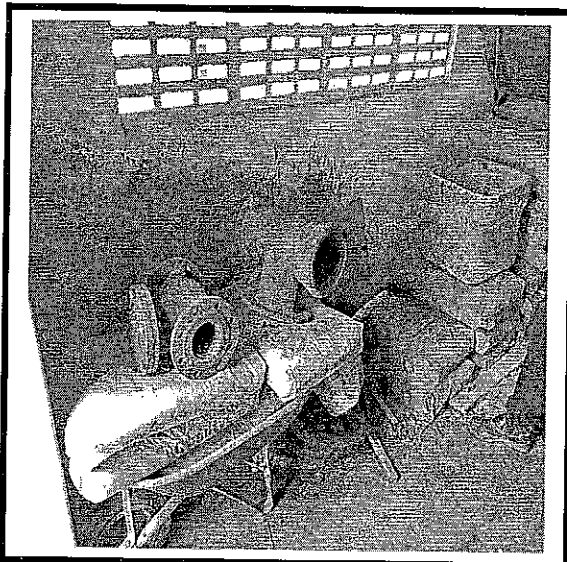
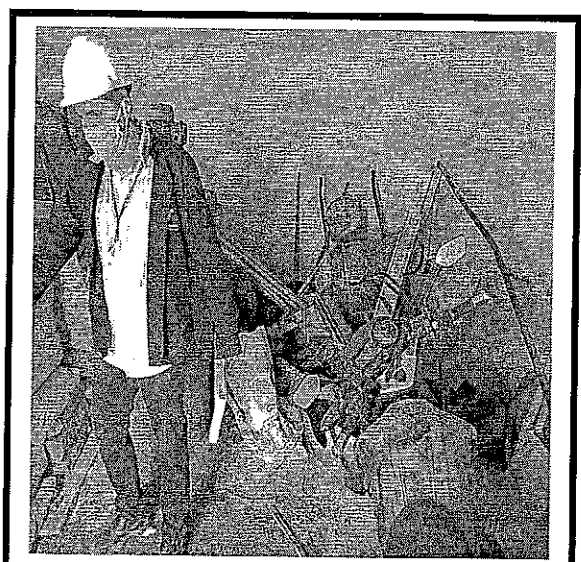
Fig. 36: Necessário organizar o local.

Fig. 37: Necessário organizar o local.

Fig. 38: Necessário organizar o local.

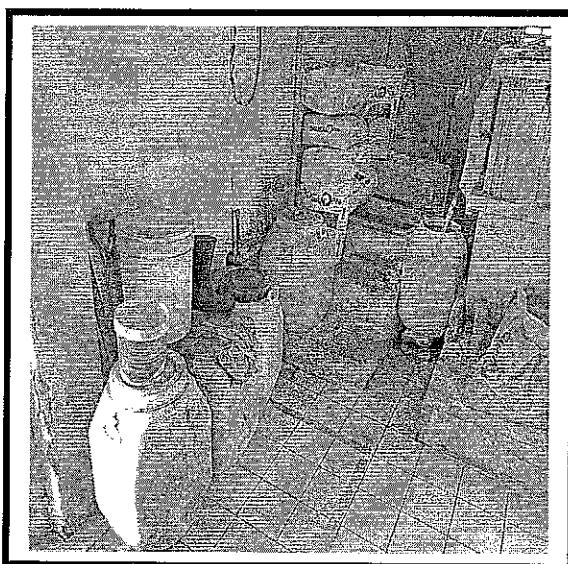
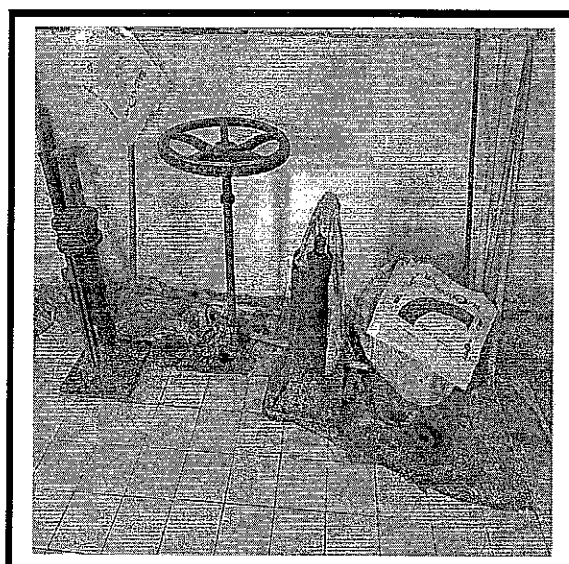
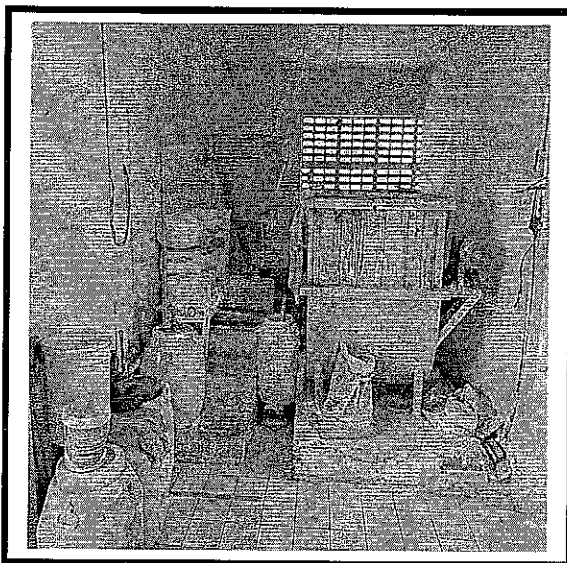
**Fig. 39: Necessário melhor organização.**

**Fig. 40: Necessário melhor organização.**

**Fig. 41: Necessário melhor organização.**

**ADVERTÊNCIA 05** - Determina-se uma melhor organização e retirada de materiais fora de uso para melhor andamento das atividades.

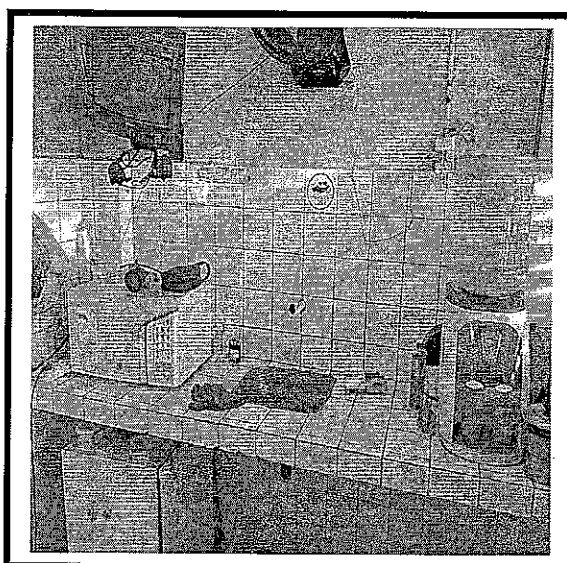
**Fig. 42: Apoio dos colaboradores.**

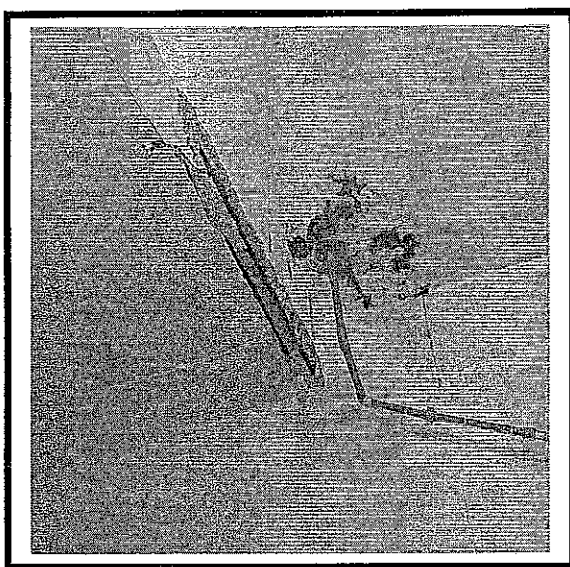
**NC23-** Armadura da laje exposta, necessitando de reparos (Art. 128 da Resolução 137/2014 Arsal e Art. 15 da Resolução 18/2016);

Fig. 43: Armadura da laje exposta.

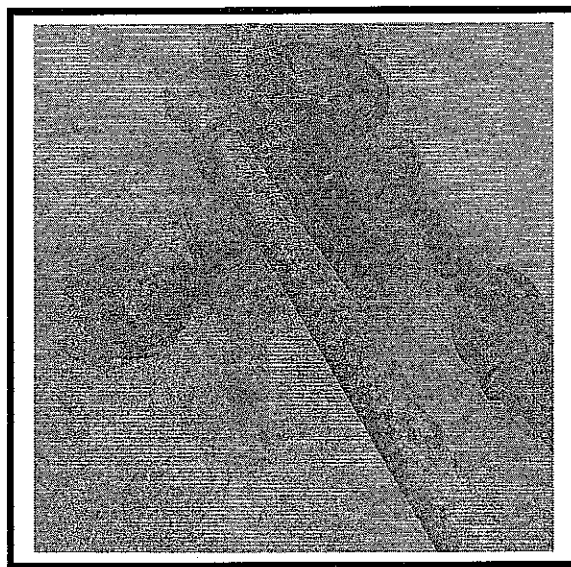
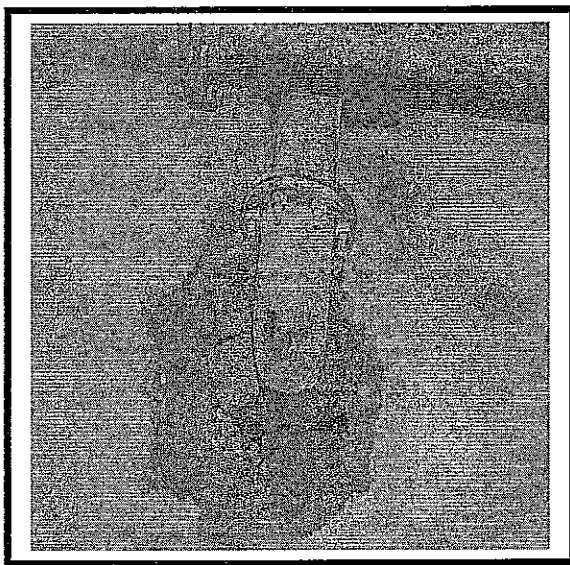
**NC24-** Piso deteriorado, necessitando de reparos (Art. 128 da Resolução 137/2014 Arsal e Art. 15 da Resolução 18/2016);

Fig. 44: Piso deteriorado.

Fig. 45: Piso deteriorado.

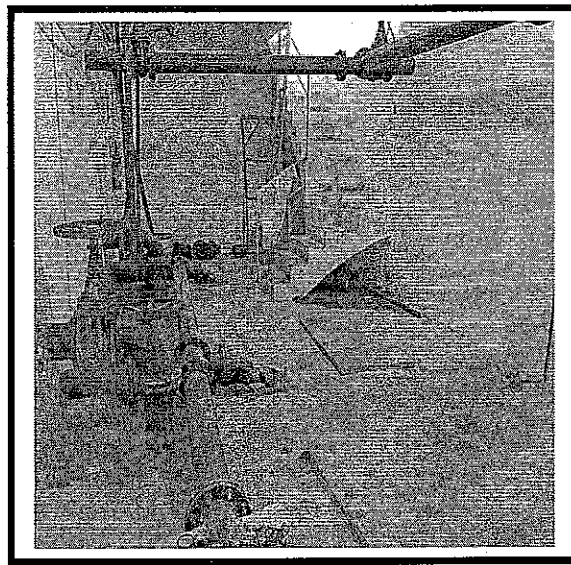
Fig. 46: Resto de material no local

**ADVERTÊNCIA 06** - Determina-se uma melhor organização, para melhor andamento das atividades.

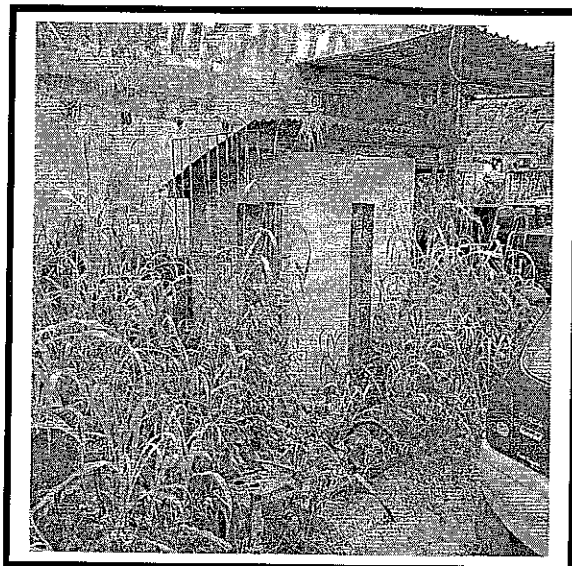
**NC25-** Não existe placa indicativa do local, identificando a área pertencente à Casal (Art. 128 da Resolução 137/2014 Arsal e Art. 06 da Resolução 18/2016 Arsal);

Fig. 47: Sem placa indicativa.

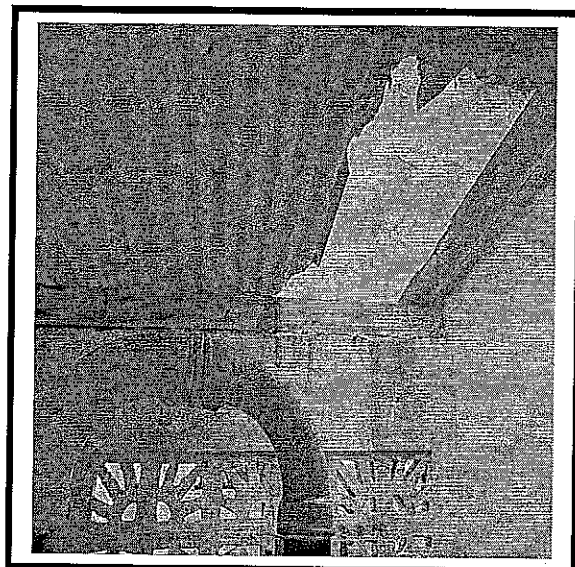
**NC26-** Telhado danificado, necessitando de reparos (Art. 128 da Resolução 137/2014 Arsal);

Fig. 48: Telhado danificado.

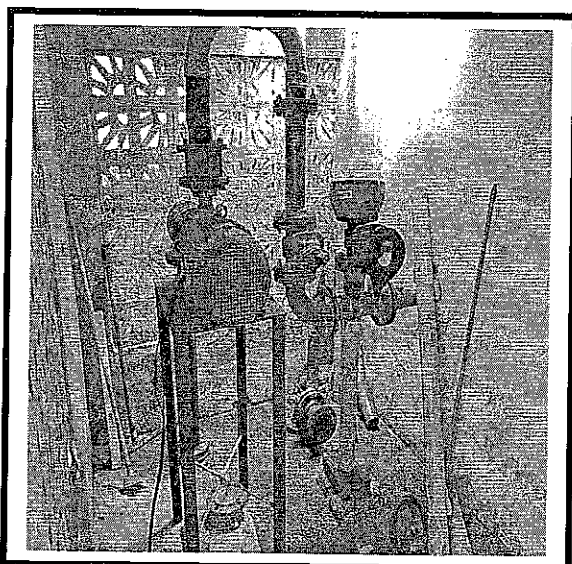
Fig. 49: Excesso de material no local.

**ADVERTÊNCIA 08** – Deteremina-se a limpeza e organização dos materiais na casa de bomba.

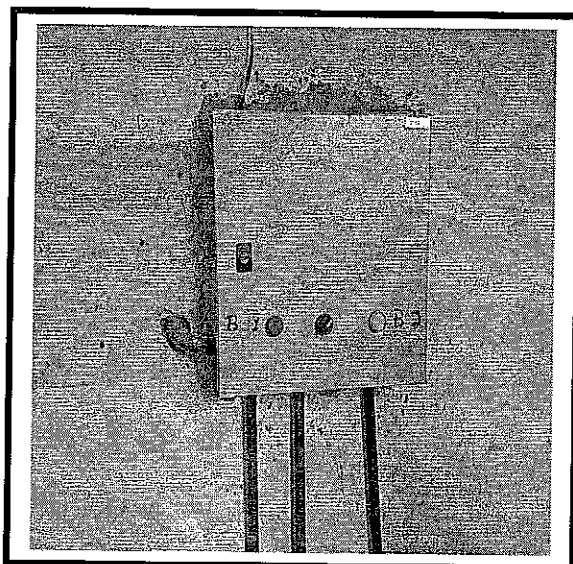
Fig. 50: Quadro de força.

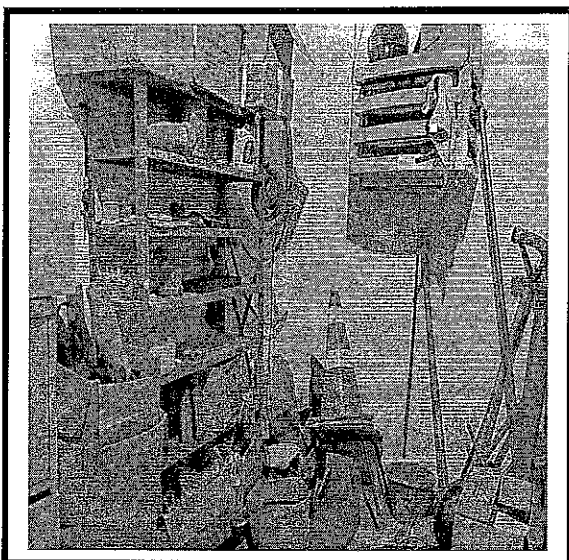
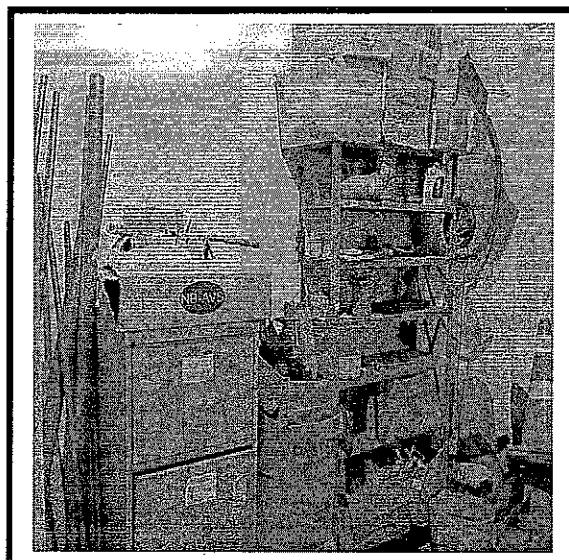
A estrutura está localizada na área do escritório comercial. O armazenamento dos materiais é feito de forma adequada e segura, porém, o necessita de organização.

Fig. 53: Almoxarifado desorganizado.

Fig. 54: Almoxarifado desorganizado.

**ADVERTÊNCIA 09** - Determina-se que a área do almoxarifado seja organizada.
