## **FISCALIZAÇÃO DOS SISTEMAS DE ABASTECIMENTO DE ÁGUA DA CASAL NO MUNICÍPIO DE PILAR- AL/UNIDADE LESTE**

**RELATÓRIO SANEAMENTO 007/2020**

Maceió, julho de 2020

## **RELATÓRIO DE FISCALIZAÇÃO SISTEMA DE ABASTECIMENTO DE ÁGUA DO MUNICÍPIO DE PILAR - AL**

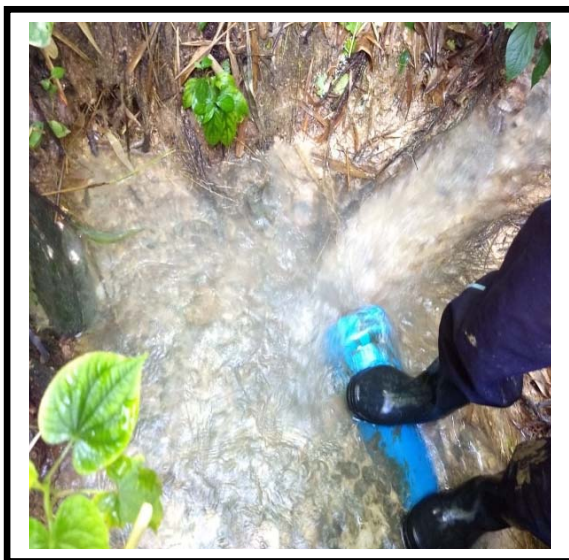
**Fig. 01: Nascente a montante.**

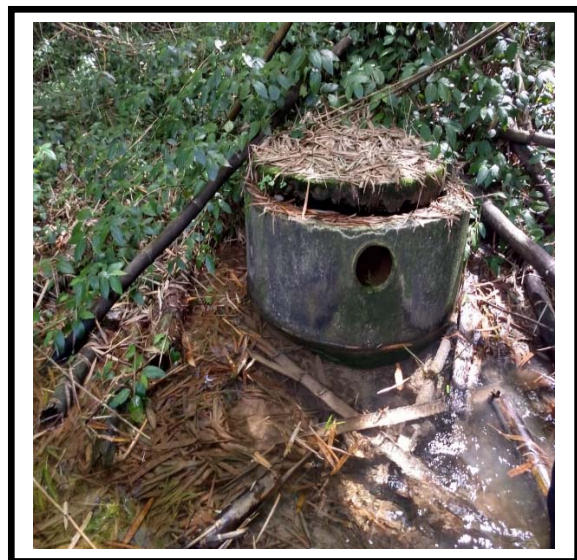
**Fig. 02: Caixa de captação da água bruta.**

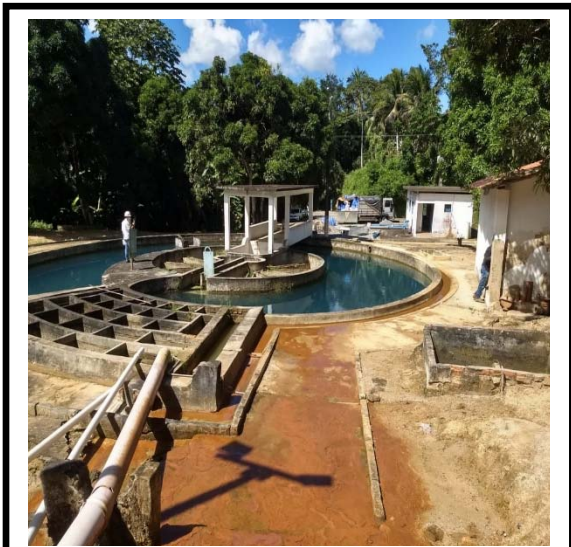
**Fig. 03: Área da ETA.**

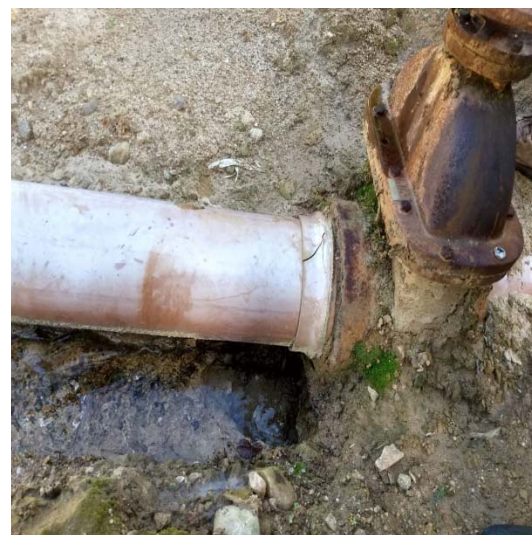
**NC02** –Vazamento no registro do sistema de tratamento tipo caracol (Lei Federal nº 11.445/2007 Art. 2º e Resolução Arsal 137/2014 Art. 128);

**Fig. 04: Vazamento no Registro**

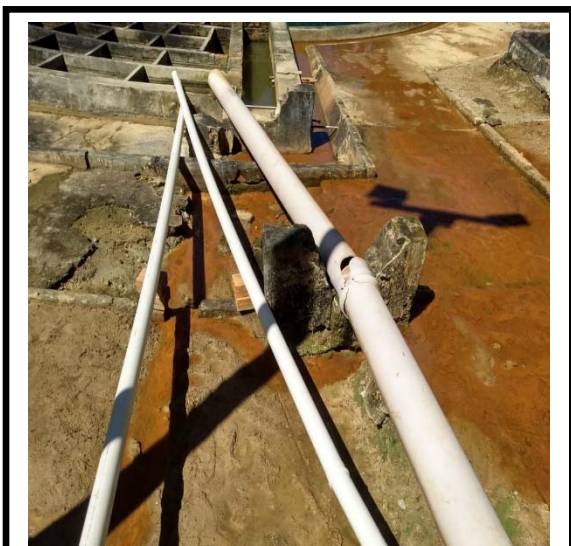
**NC03**– Existem condutos com fissuras compromentendo o abastecimento o sistema de tratamento (Lei Federal nº 11.445/2007 Art. 2º e Resolução Arsal 137/2014 Art. 128);

**Fig. 05: Conduto danificado.**

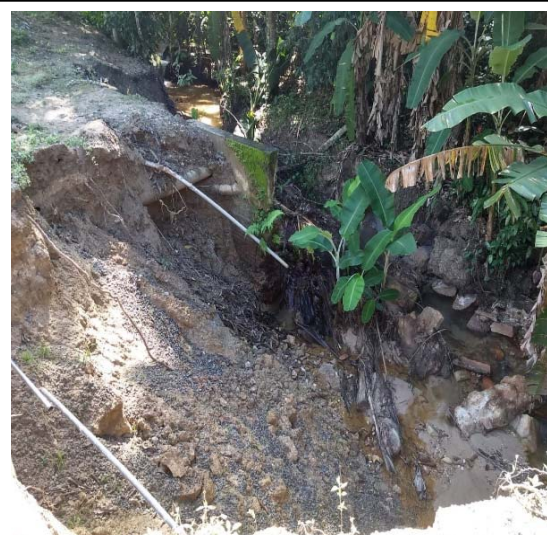
**NC04** –Erosão na área da ETA, necessitando o reparo da mesma (Lei Federal nº 11.445/2007 Art. 2º e Resolução Arsal 137/2014 Art. 128).

**Fig. 06: Erosão.**

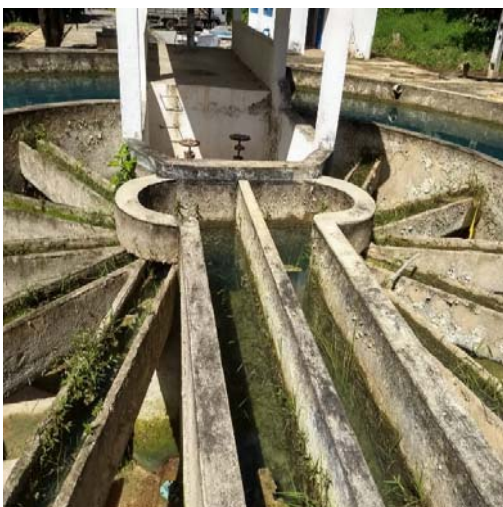
**Fig. 07: Excesso de vegetação.**

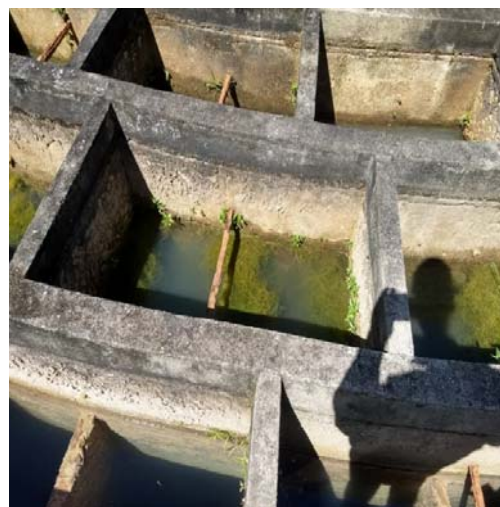
**Fig. 08: Vegetação no floculador.**

**Advertência 01** – Solicita-se limpeza imediata do floculador do sistema caracol de tratamento de água;

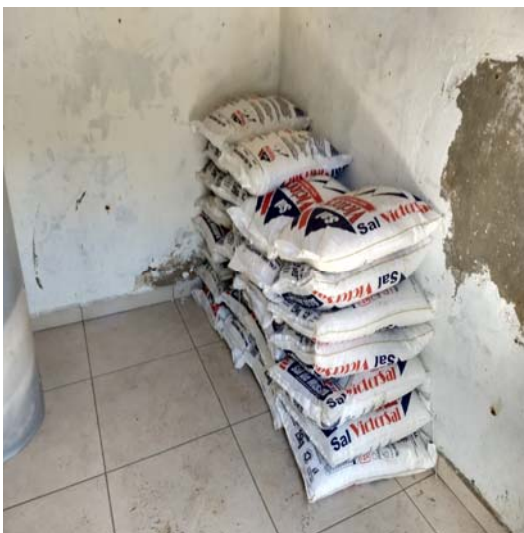
**NC05**–Armazenamento do produto químico de forma inadequada, (Lei Federal nº 11.445/2007 Art. 2º e Resolução Arsal 137/2014 Art. 128).

**Fig. 09: Armazenamento inadequado.**

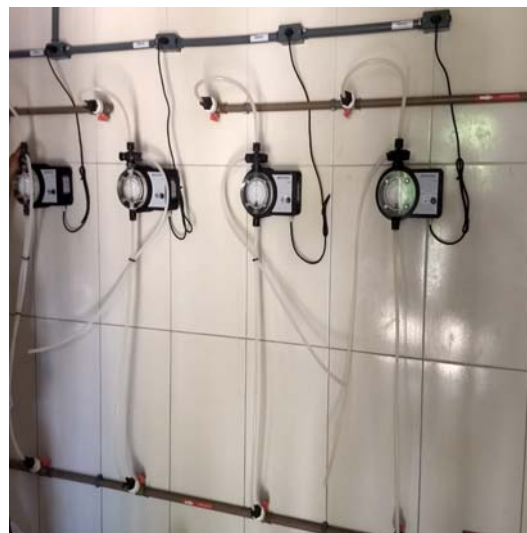
**Fig. 10: Dosadores de Cloro.**

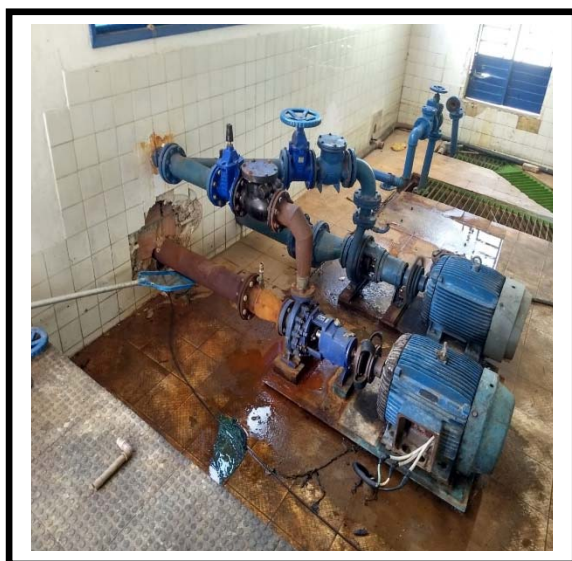
**NC06**– Vazamento na bomba (Lei Federal nº 11.445/2007 Art. 2º e Resolução Aرسال 137/2014 Art. 128);

**NC07**– Fiação exposta da bomba reserva (Lei Federal nº 11.445/2007 Art. 2º e Resolução Aرسال 137/2014 Art. 128);

**Fig. 11: Vazamento na bomba principal e fiação exposta da bomba reserva.**

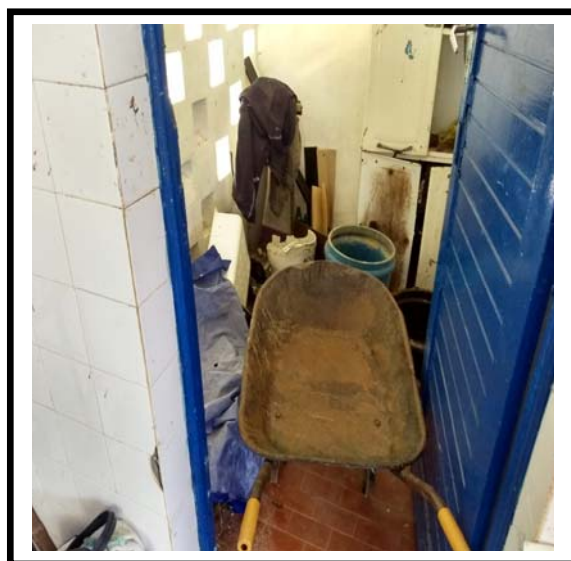
**NC08** –Falta de limpeza e organização (Lei Federal nº 11.445/2007 Art. 2º e Resolução Aرسال 137/2014 Art. 128).

**Fig. 12: Organização dos materiais.**

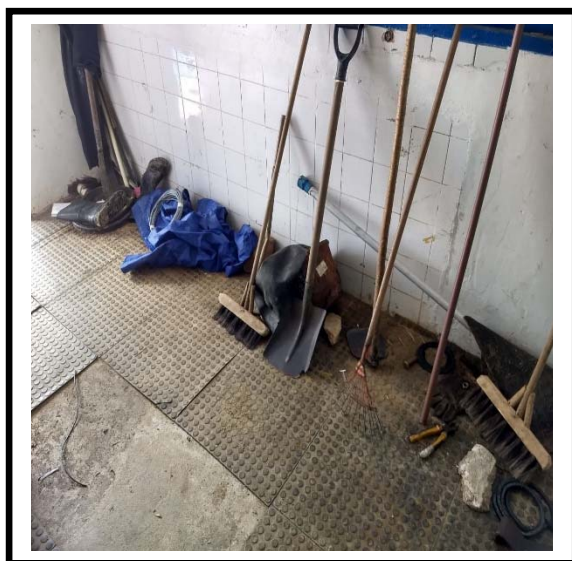
**Fig. 13: Limpeza e organização.**

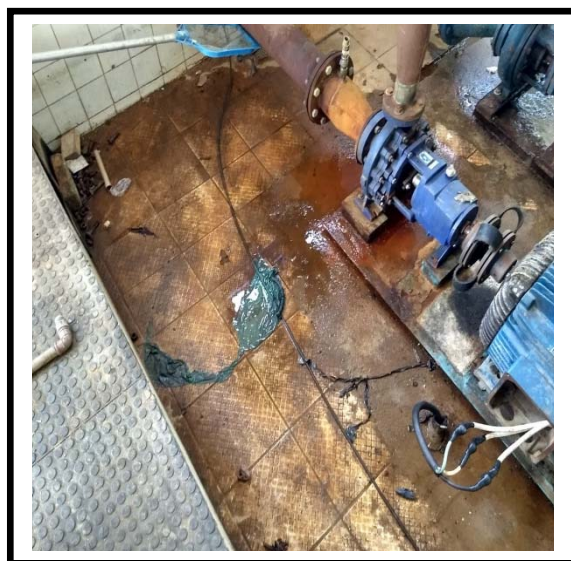
**Fig. 14: Limpeza do local.**

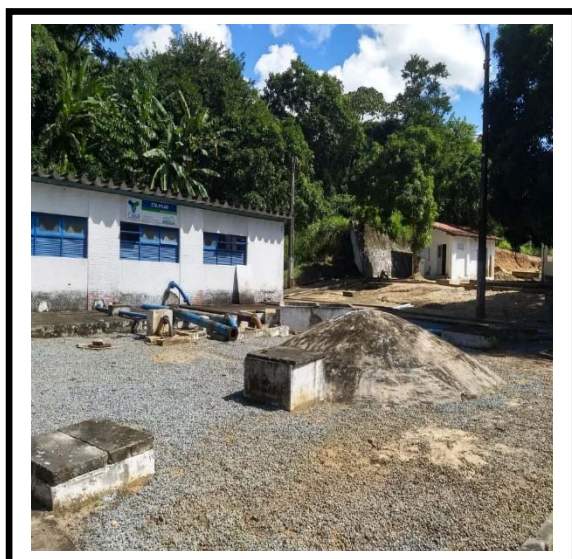
**Advertência 05** –Faltade identificação do reservatório enterrado.

**Fig. 15: Reservatório enterrado.**

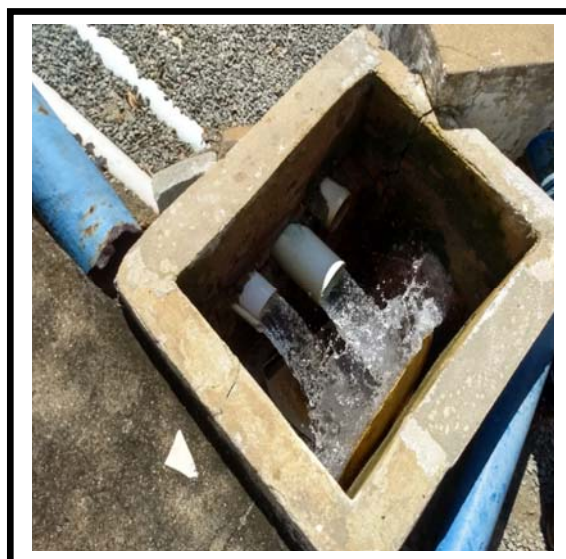
**Fig. 16: Local de dosagem do Cloro.**

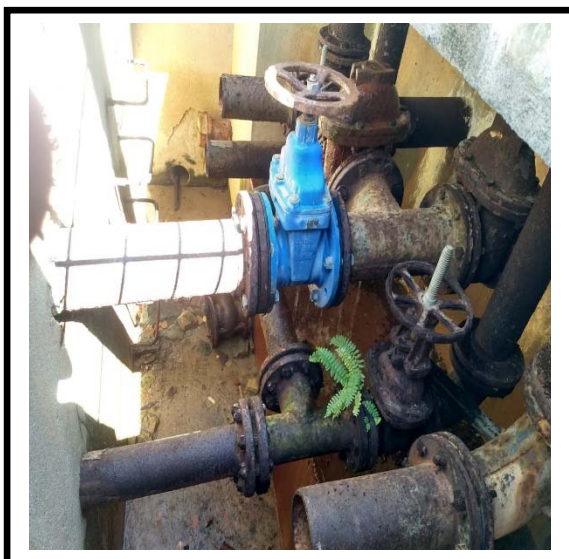
**NC18** –Existe vazamento no registro do reservatório (Resolução Aarsal 137/2014 Art. 128);

**Fig. 17: Vazamento no registro.**

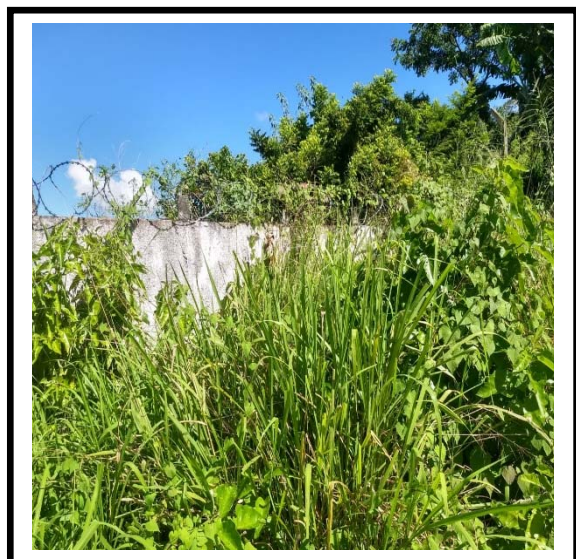
**NC19** –Excesso de vegetação no local (Art. 128 da Res. 137/2014 da Aarsal e Art. 23 da Res. 18/2016 da Aarsal).

**Fig. 18: Excesso de vegetação.**

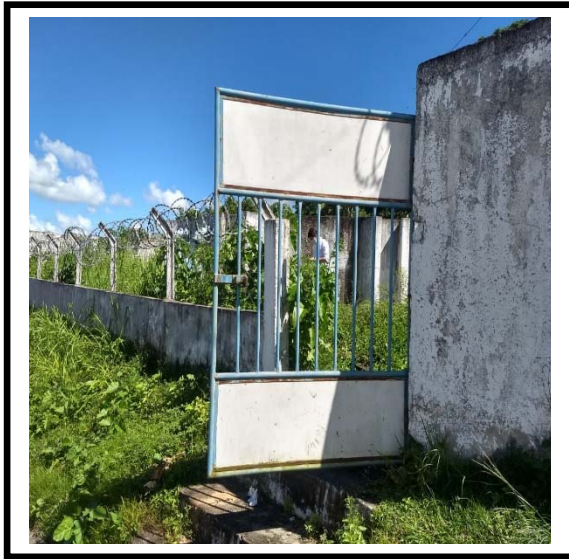
**NC16**–Não existe placa indicativa do local, identificando a área pertencente à Casal (Resolução Aarsal 137/2014 Art. 128 e Resolução Aarsal 18/2016 Art. 6);

**Fig. 19:** Não existe placa identificando o local.

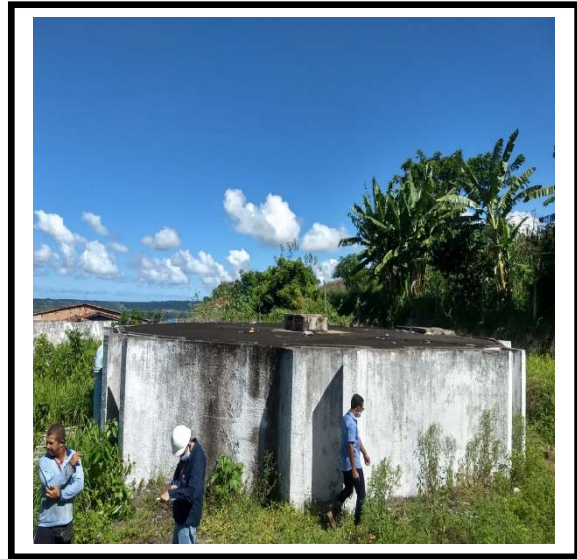
**NC15** – Não existe escada de acesso ao reservatório (Resolução Aarsal 137/2014 Art. 128 e Lei Federal nº 11.445/2007 Art. 2º);

**Fig. 20:** Não possui escada de acesso.

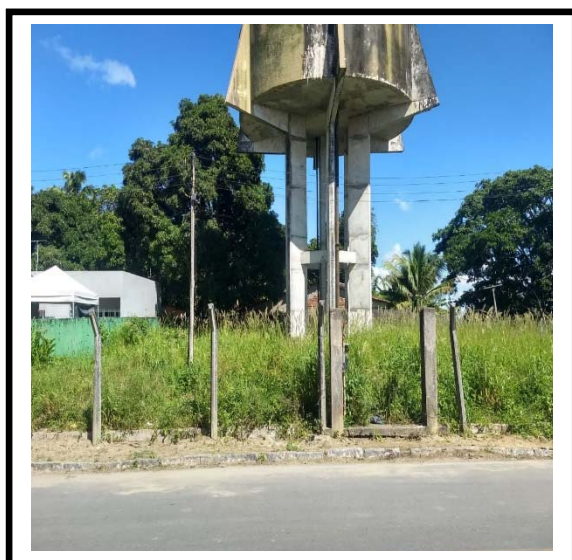
**NC24**– Não existe placa indicativa do local, identificando a área pertencente à Casal (Resolução Arsal 137/2014 Art. 128 e Resolução Arsal 18/2016 Art. 6);

**NC25**– A área pertencente à permissionária não está devidamente cercada (Resolução Aarsal 137/2014 Art. 128 e Resolução Aarsal 18/2016 Art. 23);

**Fig. 21:** Não possui identificação e cerca de proteção.

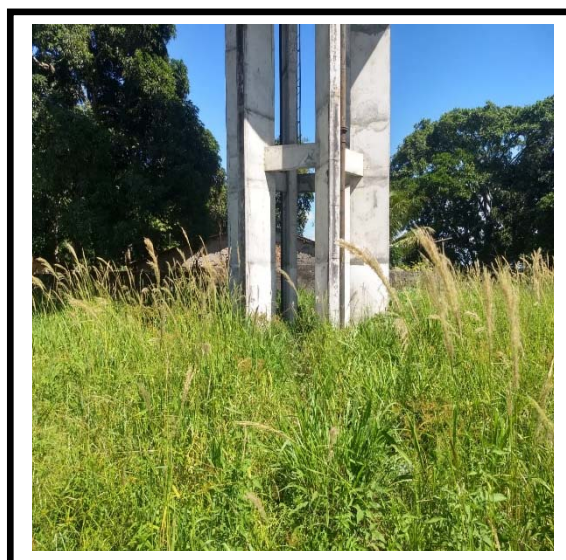
**NC27**–Excesso de vegetação no local (Art. 128 da Res. 137/2014 da Aarsal e Art. 23 da Res. 18/2016 da Aarsal);

**Fig. 22:** Excesso de vegetação.

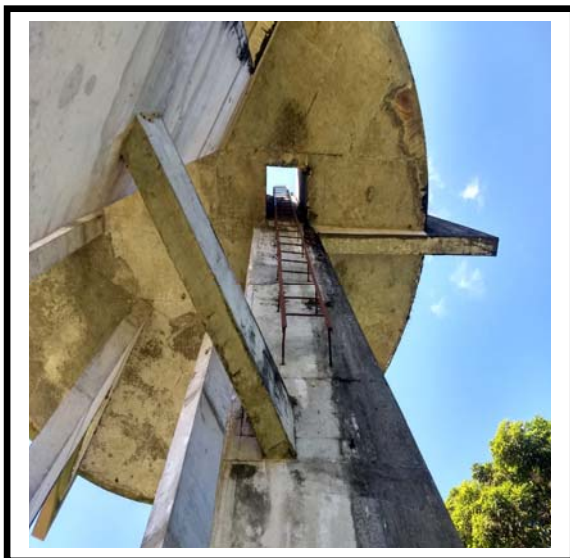
**NC29** – Não existe guarda-corpo na escada externa do reservatório (Art. 128 da Res. 137/2014 da Aarsal, Art. 23 da Res. 18/2016 da Aarsal e NBR 12.214 Item 5.16.3);

**Fig. 23:** Não existe guarda corpo na escada.

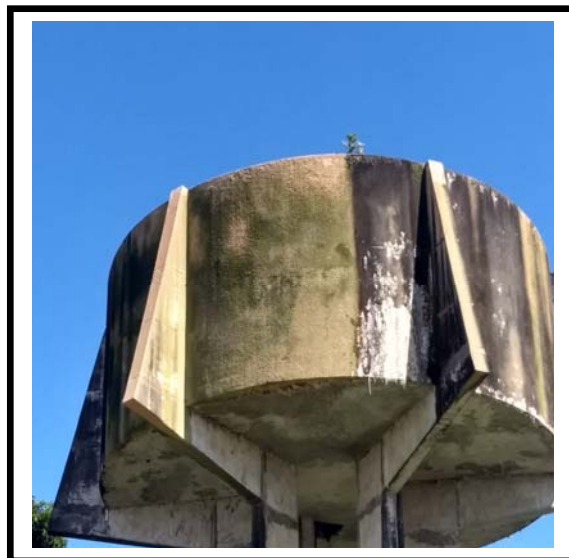
**NC30** –Não existe guarda-corpo na laje de cobertura (Art. 128 da Res. 137/2014 da Aarsal, Art. 23 da Res. 18/2016 da Aarsal e NBR 12.214 Item 5.16.3).

**Fig. 24:** Não existe guarda corpo na laje de cobertura.

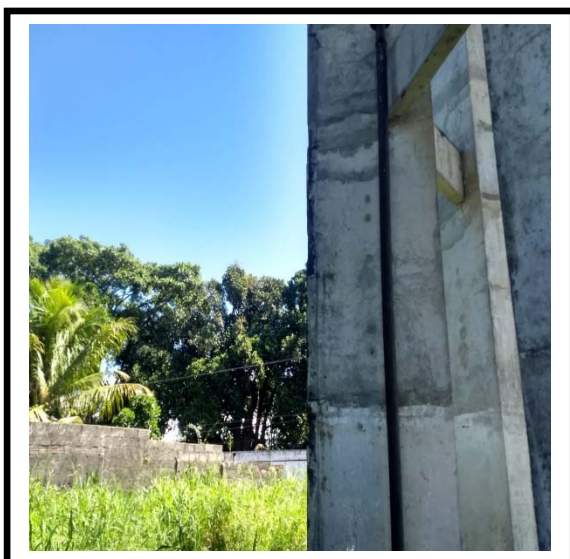
**NC28** –Reservatório com ferragens expostas (Resolução Aarsal 137/2014 Art. 128 e Resolução Aarsal 18/2016 e Art. 23);

**Fig. 25:** Armadura exposta na lateral do reservatório.

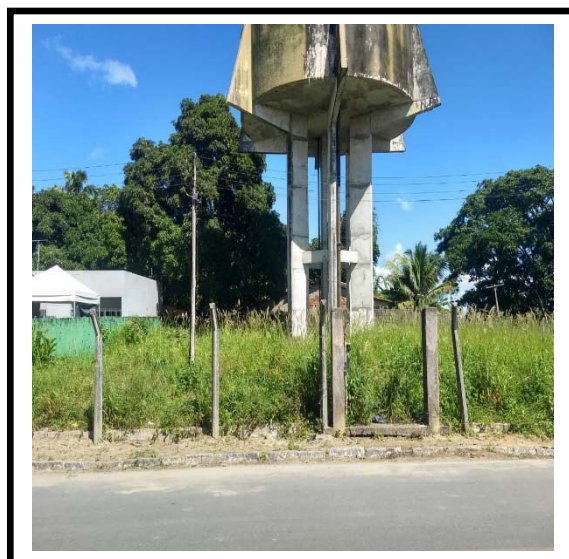
**Fig. 26:** Área do reservatório sem a cerca de proteção

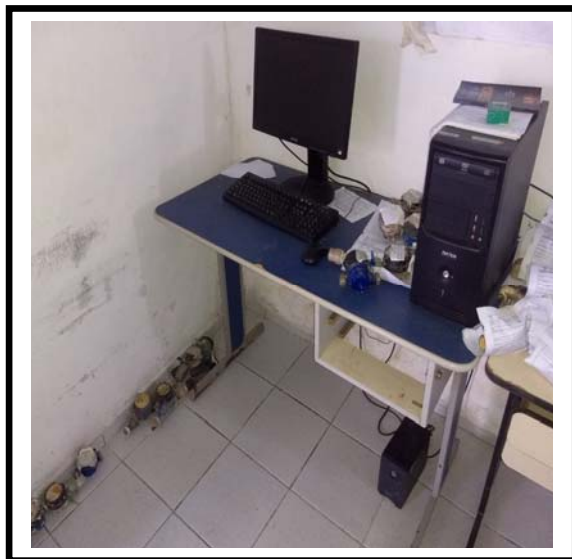
**Fig. 27: Falta de organização.**

**Advertência 06:** Solicita-se melhor organização do local.

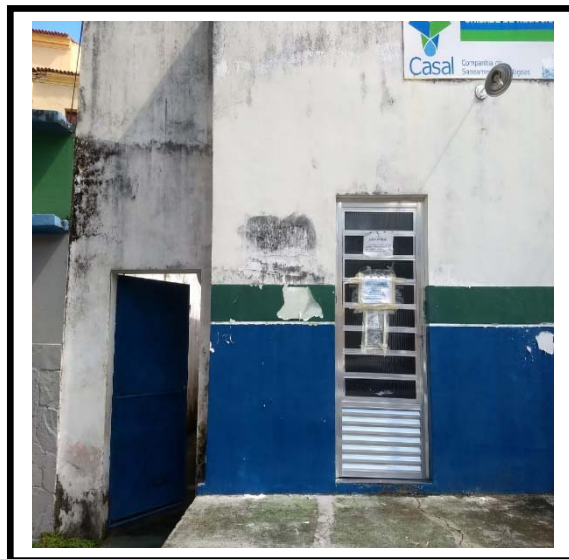
**Fig. 28: Fachada do escritório operacional.**

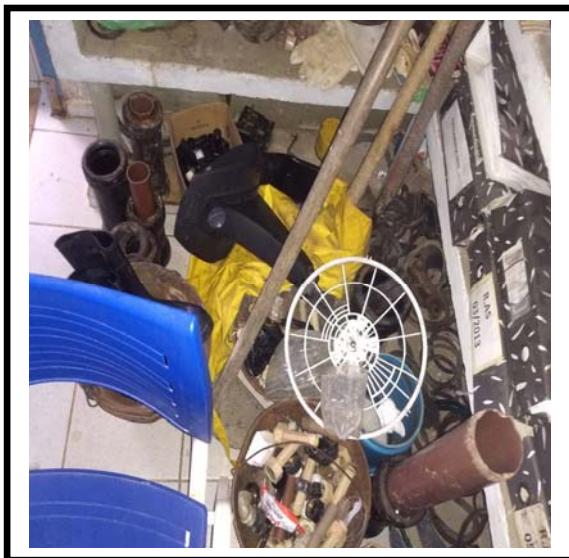
A estrutura física do almoxarifado fica localizada na área do escritório comercial. O armazenamento dos materiais é feito de forma inadequada, necessitando de maior organização do local.

**Fig. 29: Almoxarifado desorganizado.**

**Advertência 07:** Solicita-se melhor organização dos equipamentos.

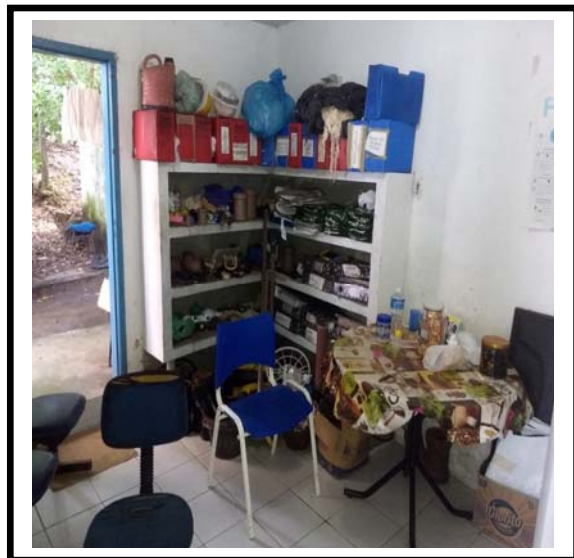
**Fig. 30: Local de armazenamento de materiais.**
