## **7. MARGARIDA PROCÓPIO (POÇOS E RESERVATÓRIO)**

## 8. ESTAÇÃO DE TRATAMENTO DE ESGOTO (ETE):

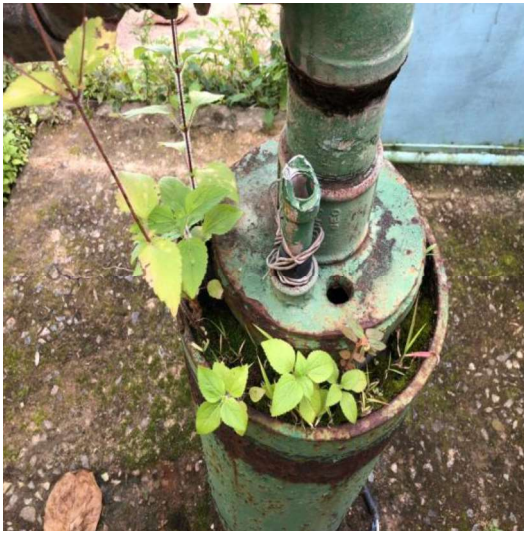
**Fig. 36: Vegetação dentro do tubo do poço.**

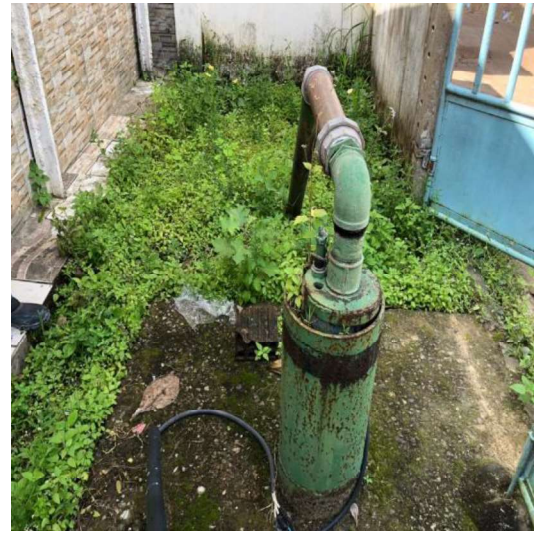
**Fig. 37: Vegetação ao redor do poço.**

**Advertência 31** – Limpeza da área ao redor do poço;

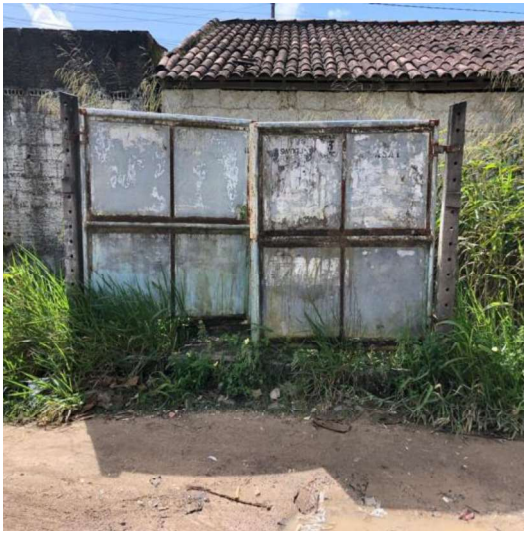
**Fig. 38: Não possui placa de identificação.**

**Advertência 29** – Necessário a placa de identificação;

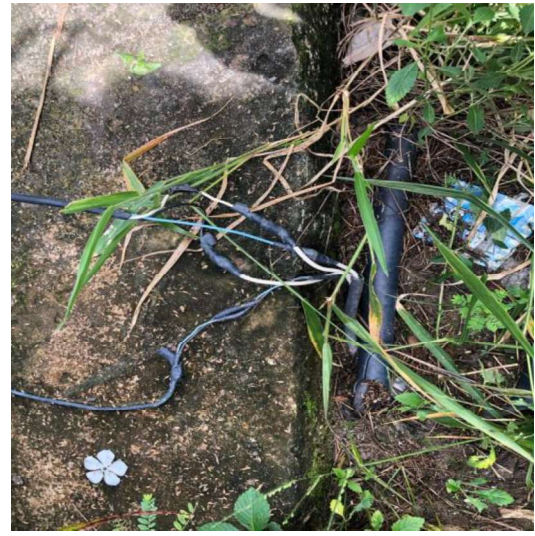
**NC31** – Fiação exposta (Resolução Arsal 18/2016 Art. 13 e Resolução Arsal 137/2014 Art. 128);

**Fig. 39: Fiação exposta.**

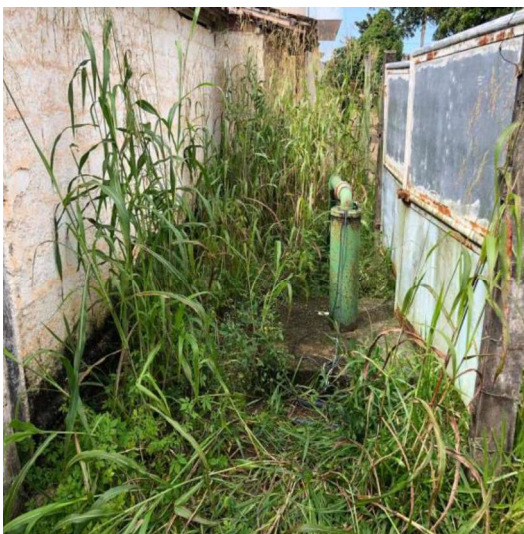
**Fig. 40: Excesso de vegetação no local.**

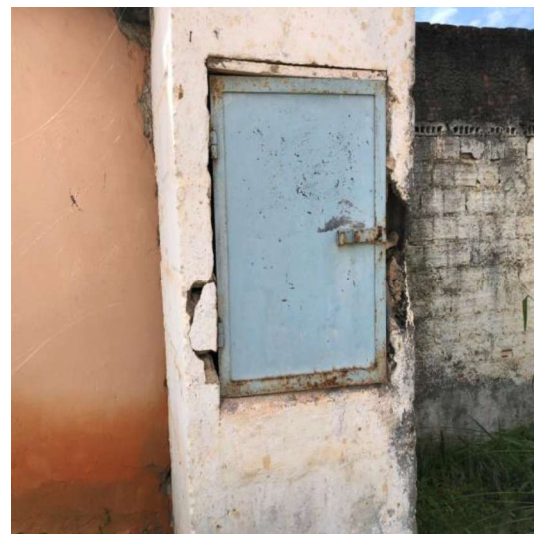
**Fig. 41: Área ao redor do quadro de energia deteriorada.**

**Advertência 32** – Manutenção na caixa de inspeção do quadro de comando e no quadro de energia;

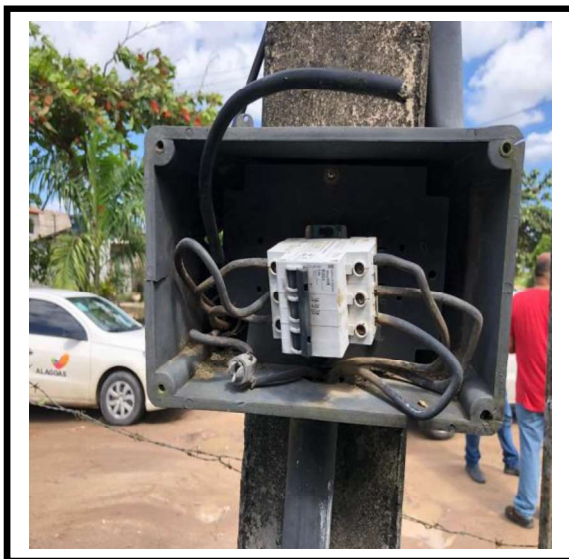
**Fig. 42: Fiação exposta.**

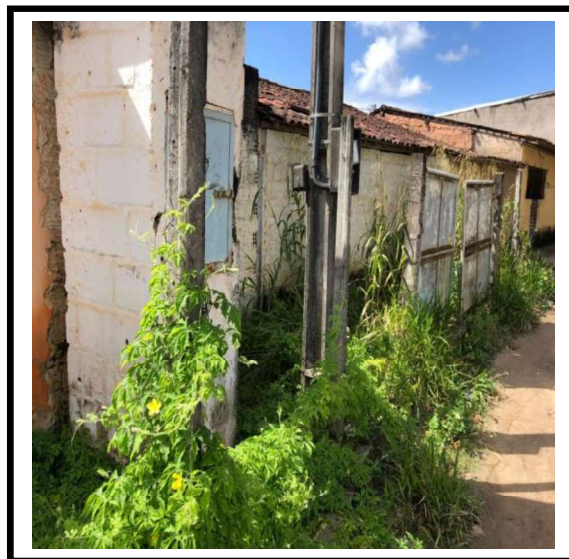
**Fig. 43: Falta da cerca de proteção.**

**Advertência 33** – Determina-se cerca de proteção para evitar o acesso de terceiros.

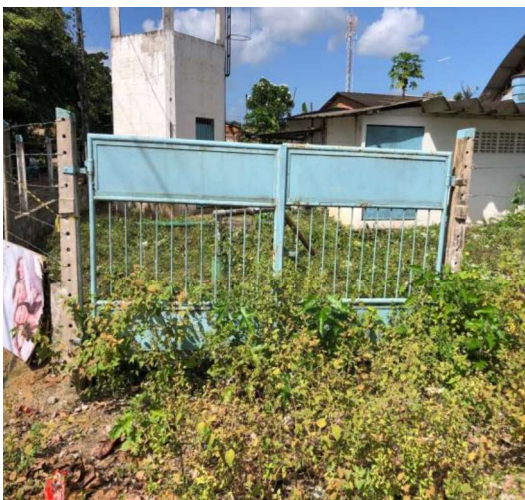
**Fig. 49: Ausência da placa de identificação.**

**Advertência 34** – Necessário a placa de identificação;

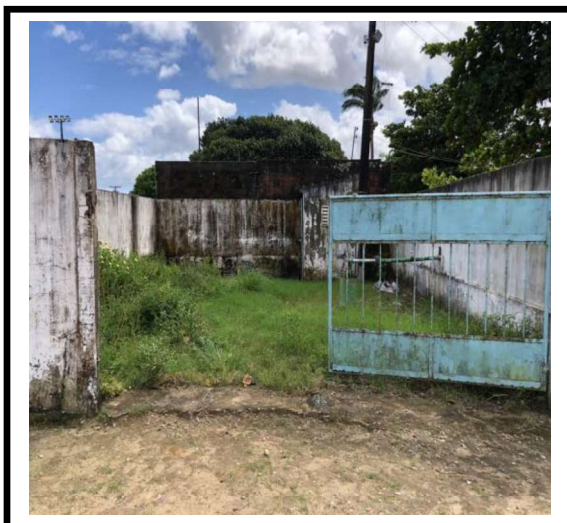
**NC32** - Falta portão de acesso ao poço. (Art. 13 da Resolução Aarsal 18/2016);

**Fig. 51: Falta de identificação e portão de acesso.**

**Advertência 37** - Determina-se identificação do poço.

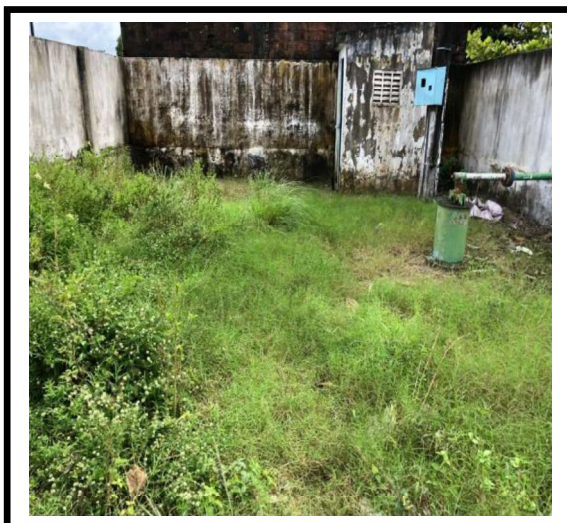
**Fig. 52: Limpeza e conservação da área.**

**Advertência 36** – Determina-se a limpeza na área do poço;

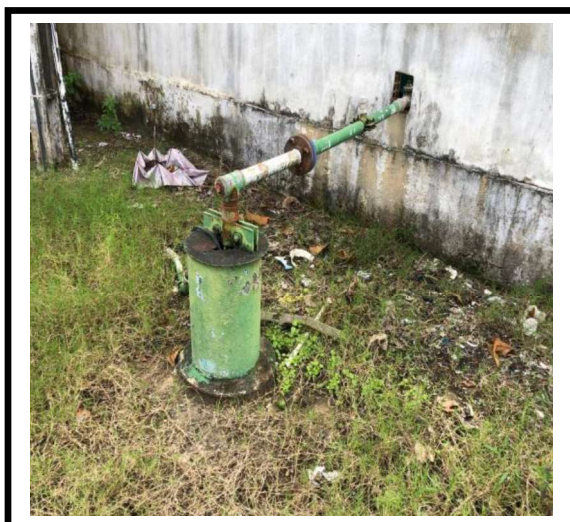
**NC33** – Poço possui laje de proteção fora do padrão estabelecido pelas normas. (Art. 13 da Resolução Aarsal 18/2016 e Art. 6.2.4.1 e 6.2.4.2 da NBR 12244/92).

**Fig. 53: Laje de proteção fora da norma.**

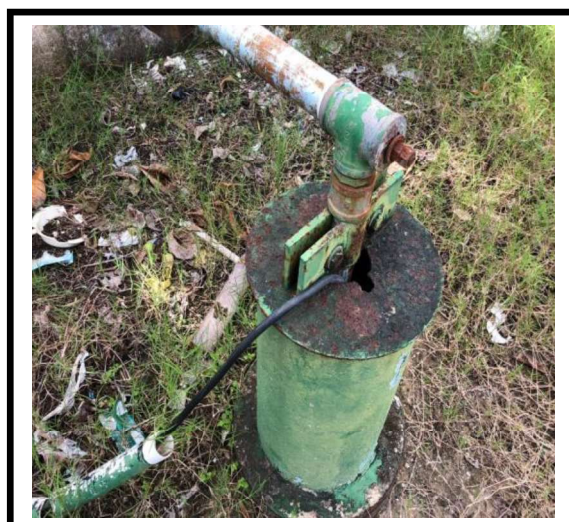
**Fig. 54: Limpeza e conservação da área.**

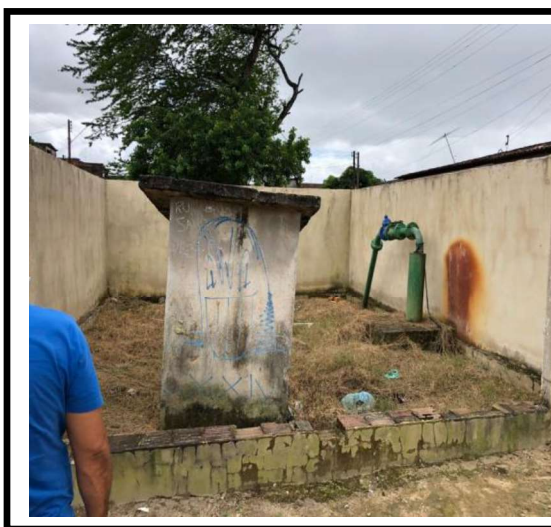
**Fig. 55: Área de proteção sem portão.**

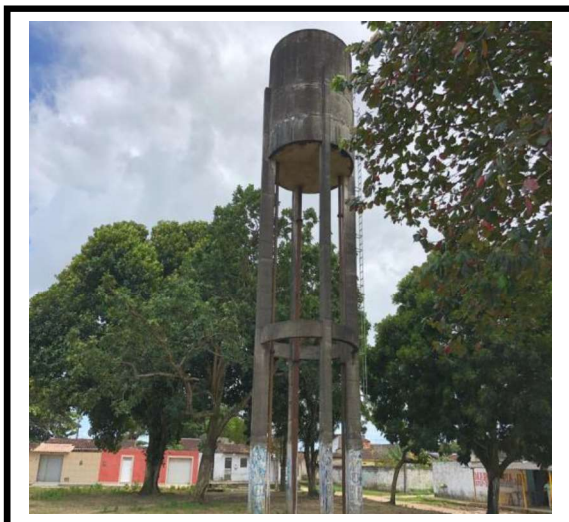
**NC 35** - Falta de cerca de proteção. (Art. 128 da Resolução 137 Aarsal e Art. 23 da Resolução 18/2016 Aarsal);

**Fig. 59: Falta de cerca de proteção.**

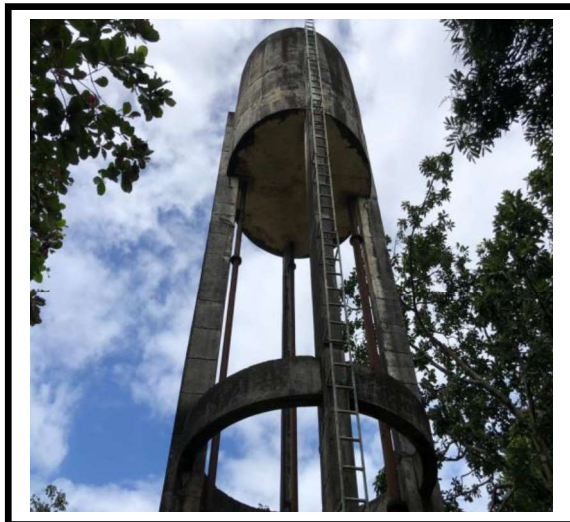
**NC 38** - Não existe guarda-corpo na escada externa do reservatório (Art. 128 da Res. 137/2014 da Aarsal, Art. 23 da Res. 18/2016 da Aarsal e NBR 12.214 Item 5.16.3);

**Fig. 60: Escada sem guarda corpo.**

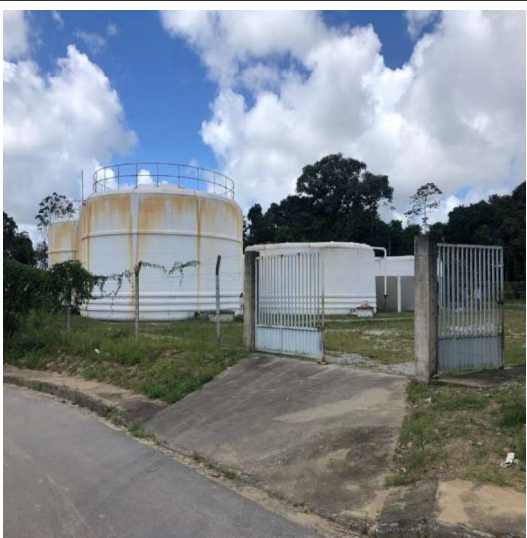
**Advertência 40** – Não existe placa indicativa no local, identificando a área pertencente à Casal;

**Fig. 61: Falta de placa de identificação.**

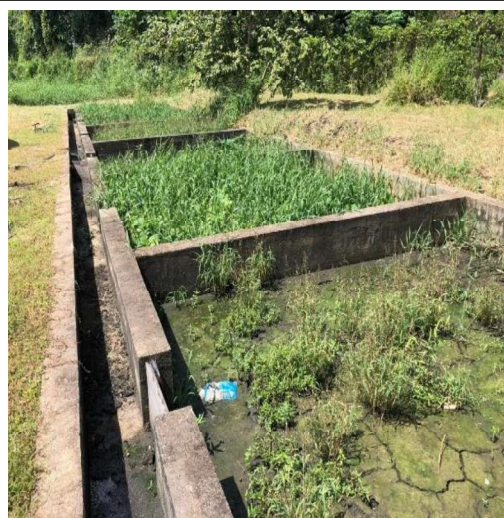
**Fig. 62: Ausência de limpeza nos leitos de**

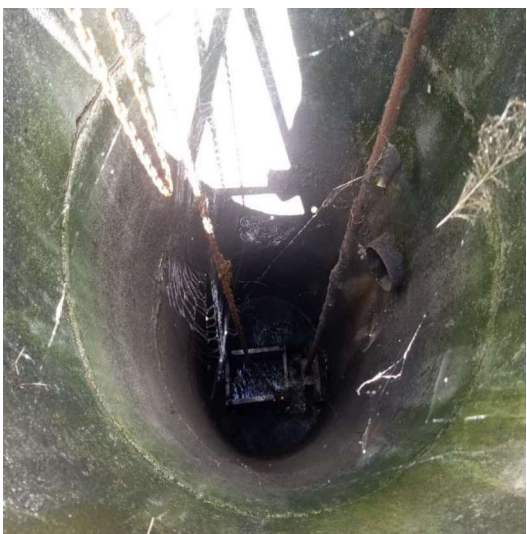
**Advertência 43** – Escadas, guarda-corpos e acesso ao gradeamento oxidados (Art. 128 da Resolução 137/2014 e Art. 42 da Resolução 18/2016 da Arsal).

**Fig. 63: Oxidação nas correntes de acesso ao gradeamento.**

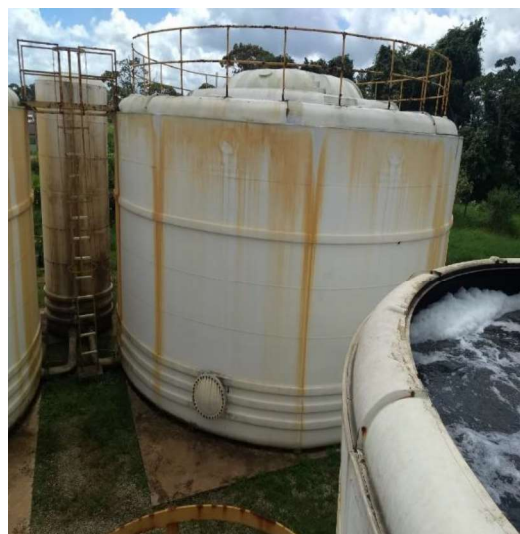
**Fig. 64: Guarda corpo e escadas oxidadas.**

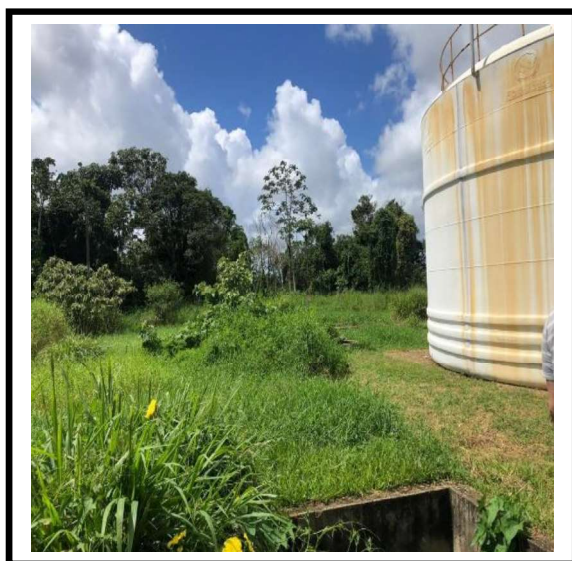
Fig. 65: Ausência de limpeza.

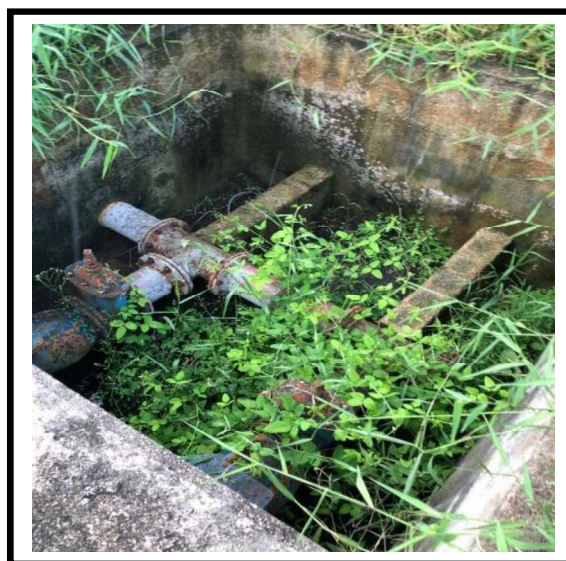
Fig. 66: Ausência de limpeza nos registros.

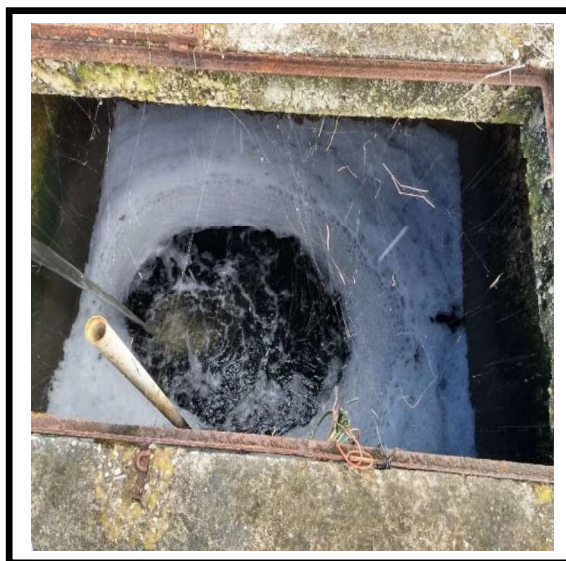
**Advertência 45** – Foi observado a presença de espuma em excesso no efluente tratado na caixa de passagem. Informa-se que este aspecto físico do efluente se deve a presença de bolhas de gás e compostos hidrofóbicos motivados pela produção de surfactantes no sistema operacional, recomenda-se a checagem de tubulações e dispositivos de gás e recirculação de lodo; a concentração de bactérias filamentosas no lodo recirculado; as atuais condições de mistura nos reatores; capacidade volumétrica das fazes anaeróbias-aeróbias, além da observância da alcalinidade na fase anaeróbia. Estas são as principais causas da formação de espuma, o que pode ocasionar um desenquadramento do corpo receptor.

Fig. 67: Excesso de espuma no efluente

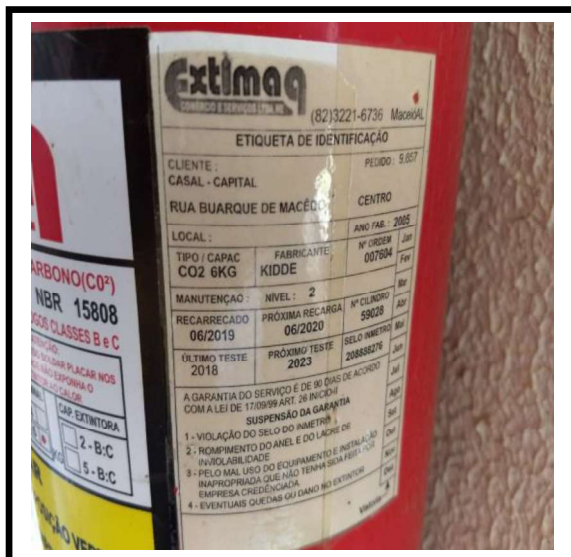
**NC43-** Existe extintor de incêndio, porém o mesmo encontra-se fora do prazo de validade (Art. 128 da Resolução 137/2014 Arsal e NBR 12.962/98 Art. 4.1.2).

Fig. 68: Extintor fora do prazo de validade.

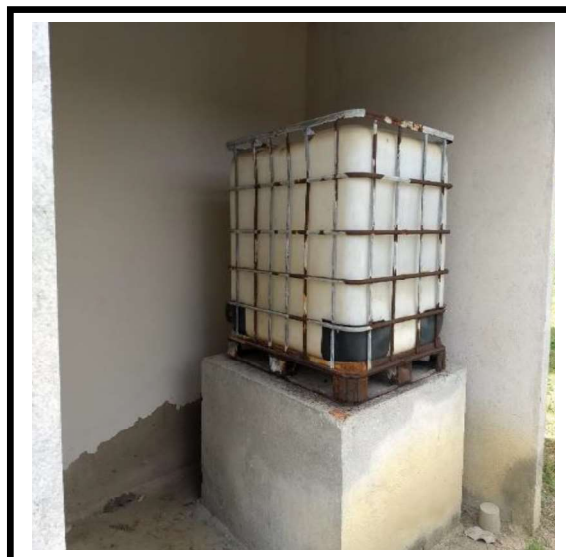
Fig. 69: Oxidação no local de armazenamento.

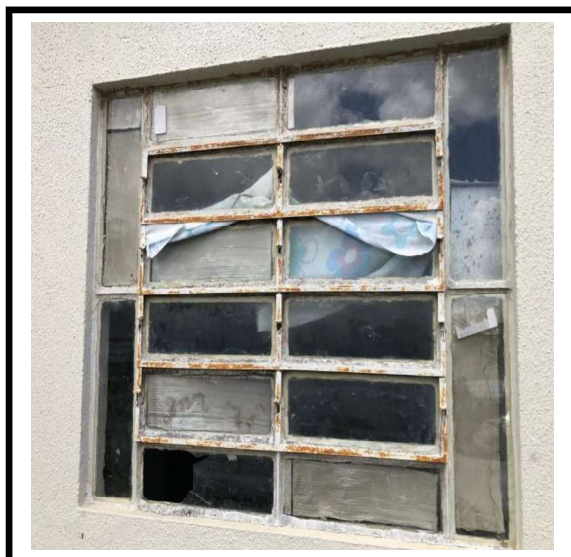
Fig. 70: Esquadrias quebradas.

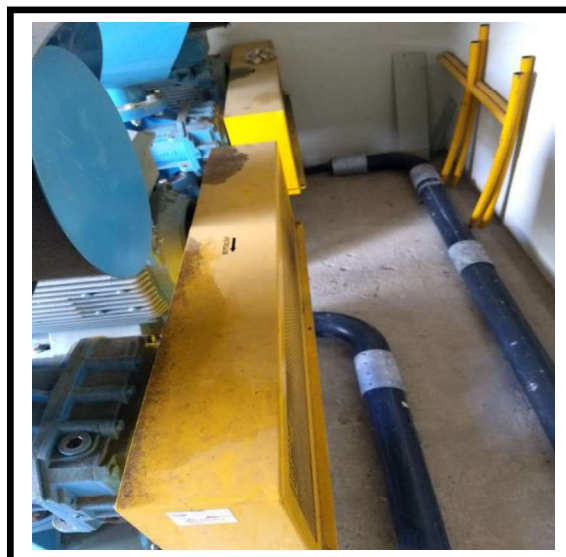
### Advertência 46 – Falta de limpeza e organização.

Fig. 71: Armazenamento inadequado.

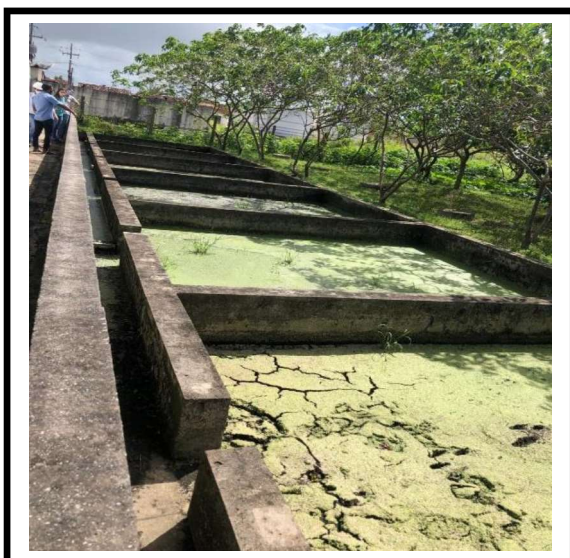
**Fig. 74: Ausência de limpeza nos leitos de secagem.**

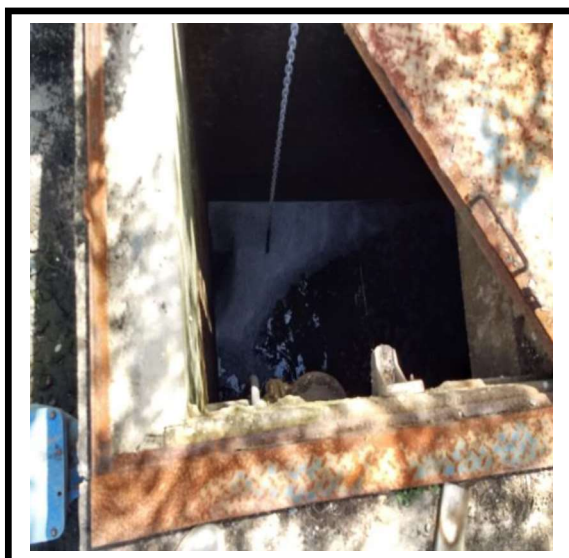
**Advertência 55-** Foi observado a presença de espuma em excesso no efluente tratado na caixa de passagem. Informa-se que este aspecto físico do efluente se deve a presença de bolhas de gás e compostos hidrofóbicos motivados pela produção de surfactantes no sistema operacional, recomenda-se a checagem de tubulações e dispositivos de gás e recirculação de lodo; a concentração de bactérias filamentosas no lodo recirculado; as atuais condições de mistura nos reatores; capacidade volumétrica das fases anaeróbias-aeróbias, além da observância da alcalinidade na fase anaeróbia. Estas são as principais causas

da formação de espuma, o que pode ocasionar um desenquadramento do corpo receptor.

**Fig. 75: Excesso de espuma no efluente final.**

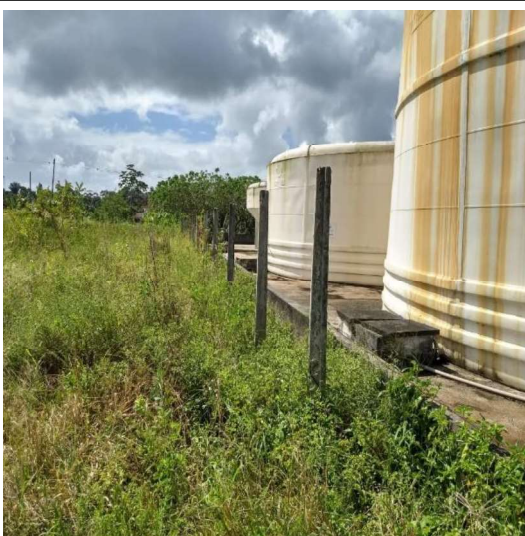
**Advertência 48** – Falta de organização e excesso de vegetação;

**Fig. 76: Falta de limpeza na área da ETE.**

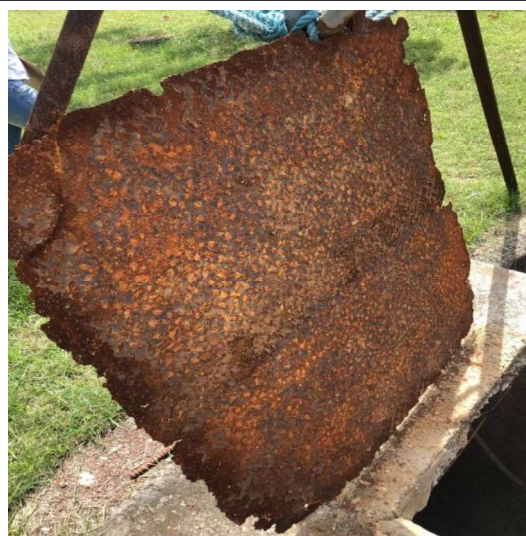
**Fig. 77: Tampa da caixa de inspeção oxidada.**

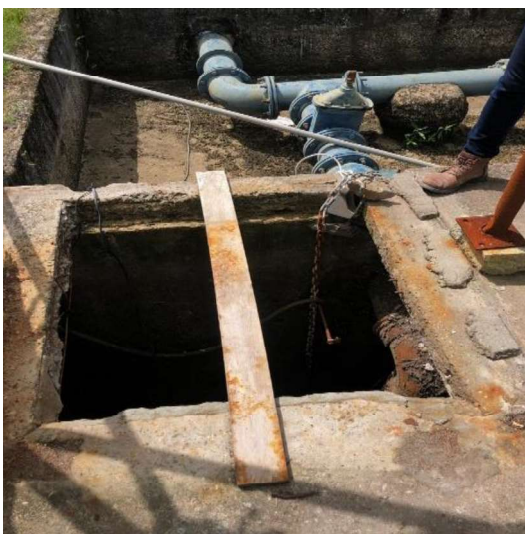
**Advertência 53-** Não há tampas nas caixas de inspeção;

**Fig. 78: falta de tampa com risco de queda.**

**NC48-** As caixas de passagem de inspeção estão sem tampas (Resolução Arsal 137/2014 Art. 128);

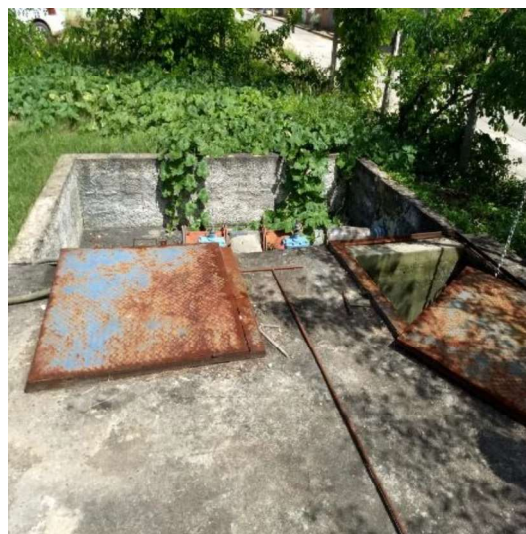
**Fig. 79: Tampas oxidadas no local dos registros.**

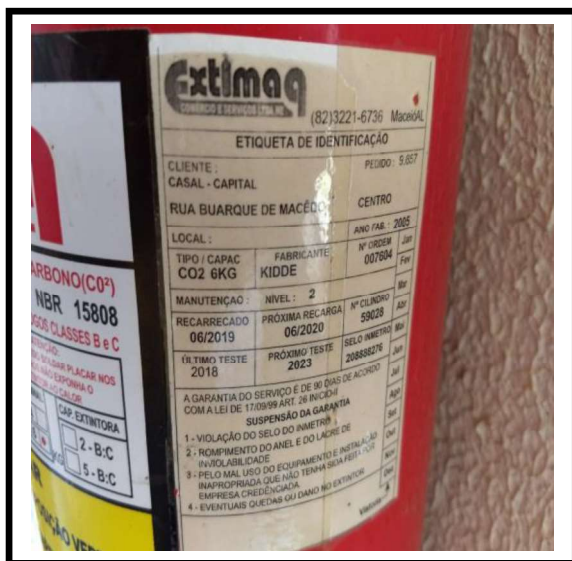
**NC47-** Existe extintor de incêndio, porém encontra-se fora da validade na casa de química (Art. 128 da Resolução 137/2014 Arsal e NBR 12.962/98 Art. 4.1.2);

**Fig. 80:** Extintor fora do prazo de validade.

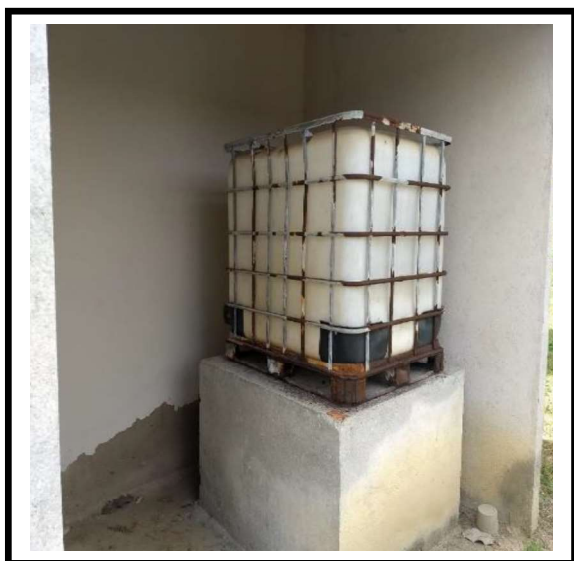
**Fig. 81:** Oxidação no local de armazenamento.

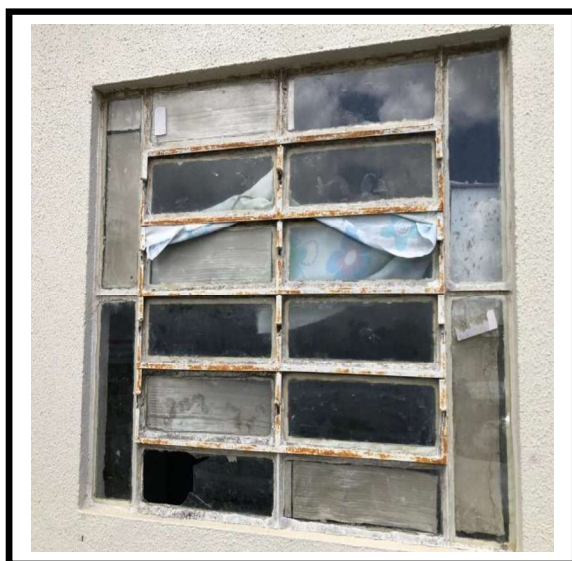
**Fig. 82: Esquadrias quebradas.**

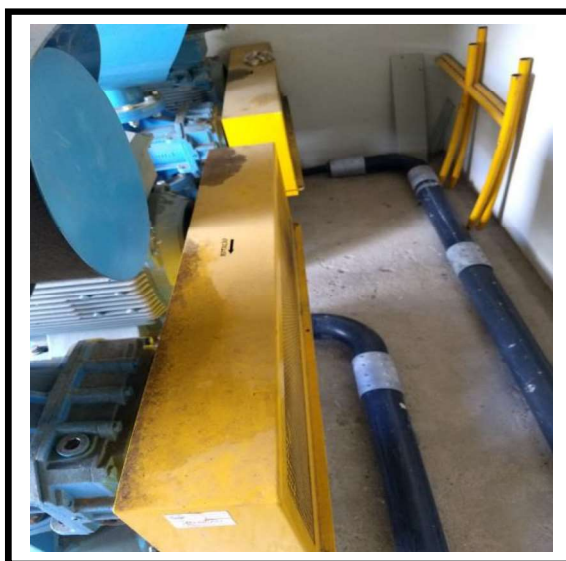
**Advertência 57** – Falta de organização e disposição inadequada de materiais;

**Advertência 58** – Casa de química sendo usada como almoxarifado;

**Fig. 83: Armazenamento inadequado.**
