**FISCALIZAÇÃO DOS SISTEMAS DE ABASTECIMENTO  
DE ÁGUA DA CASAL NO MUNICÍPIO DE SATUBA-  
AL/UNIDADE DO LESTE.**

**RELATÓRIO SANEAMENTO 03/2020**

Maceió, Maio de 2020.

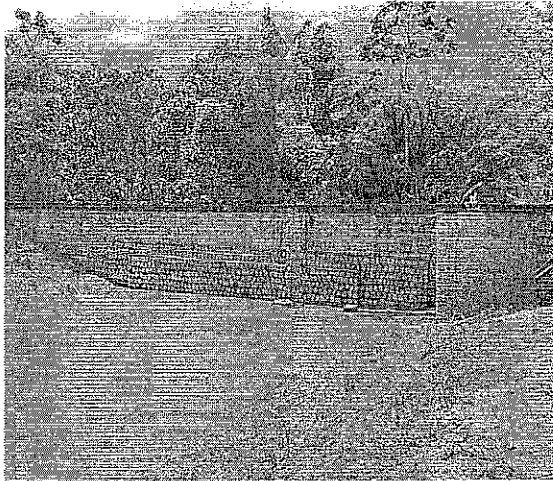
A Barragem principal, conhecida como Barragem do Chichio, fica localizada junto a ETA, possui uma vazão de 14,62 l/s, está em bom estado de conservação, possui facilidade para realização de manutenção, livre circulação de operadores, com boa iluminação (inclusive natural), com placa de identificação no local.

Fig. 01: Barragem do Chichio.

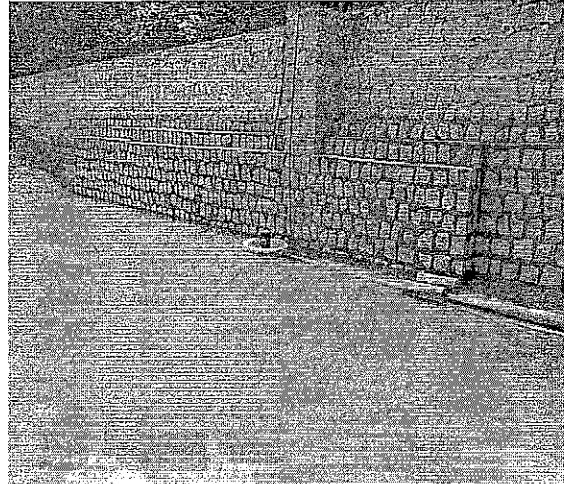
Fig. 02: Bomba da captação.

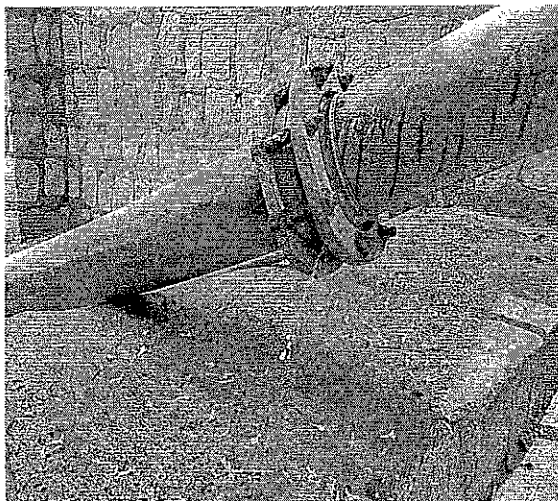
**NC01** – Vazamento na adutora (Art. 128 da Res. 137/2014 e Art. 11 da Res. 18/2016).

Fig. 03: Vazamento da adutora.

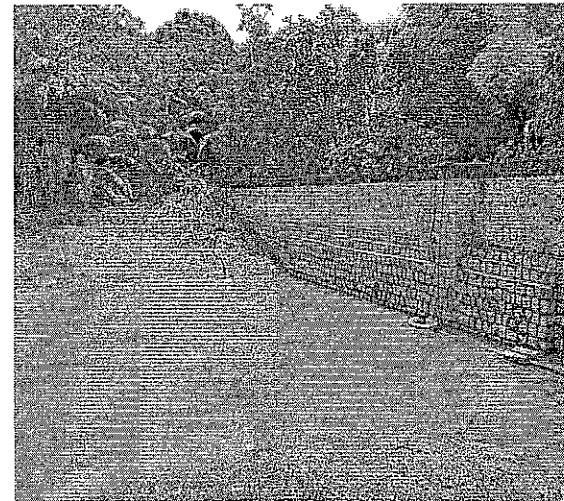
Fig. 04: Captação de água.

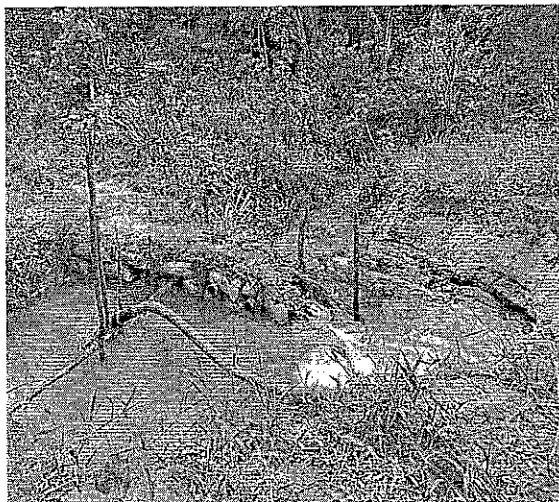
Fig. 05: Excesso de vegetação.

**ADVERTÊNCIA 01** - Determina-se a melhoria imediata do acesso para atividades de manutenção e fiscalização da referida captação sob pena de, em casos de urgência, os serviços de reparo não serem realizados.

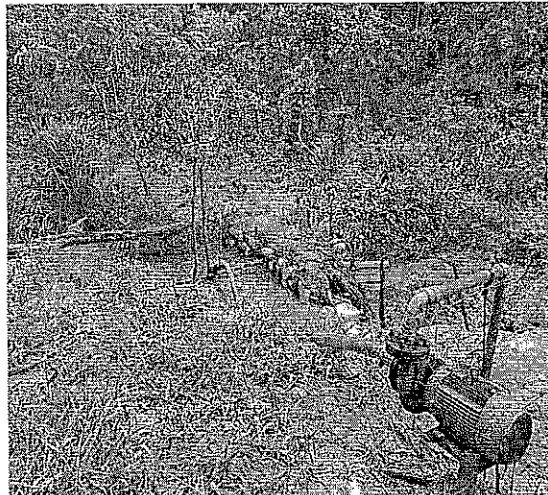
Fig. 06: Bomba de captação.

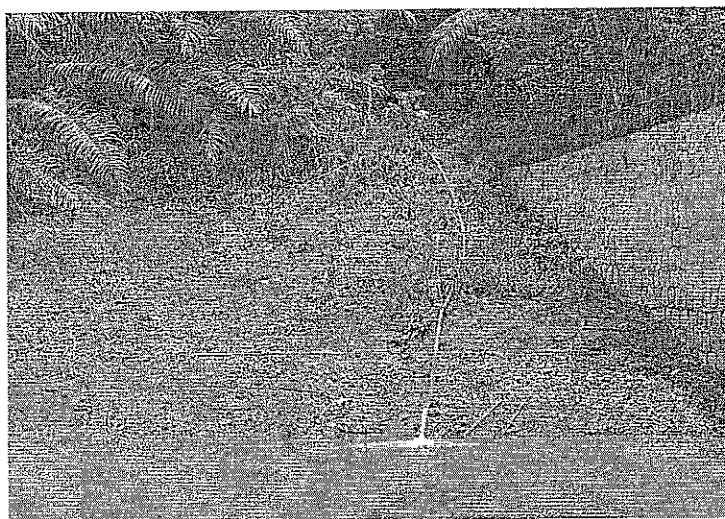
Fig. 07: Lançamento da água captada na barragem.

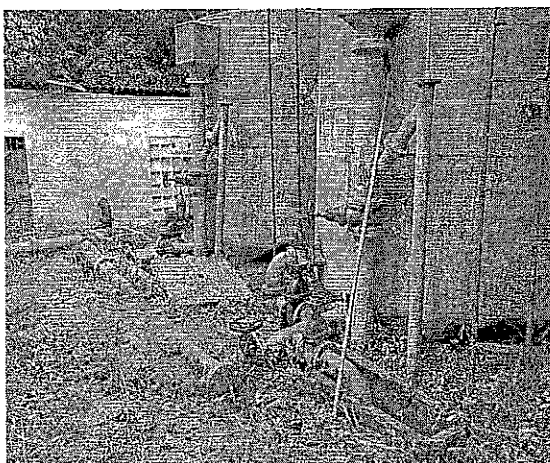
**NC02** – Excesso de vegetação no local (Art. 128 da Res. 137/2014 da Arsal e Art. 15 da Res. 18/2016 da Arsal);

Fig. 08. Excesso de vegetação.

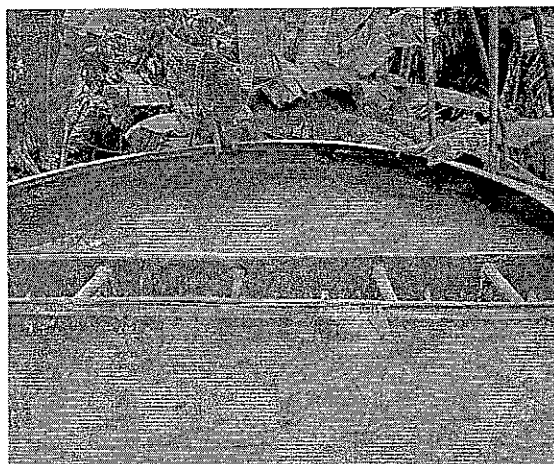
**NC03** – Os filtros não possuem tampas de proteção. (Art. 128 da Res. 137/2014 da Arsal e Art. 15 da Res. 18/2016 da Arsal);

Fig. 09. Filtros sem tampa.

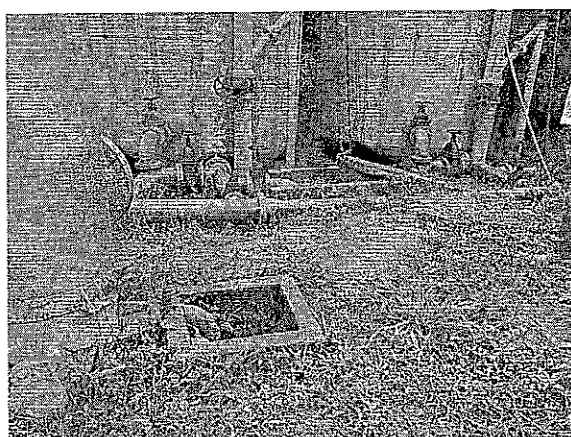
**NC04** – As caixas de proteção não possuem tampas (Art. 128 da Res. 137/2014 da Arsal e Art. 15 da Res. 18/2016 da Arsal).

Fig. 10: Caixa de inspeção sem tampa e com excesso de vegetação.

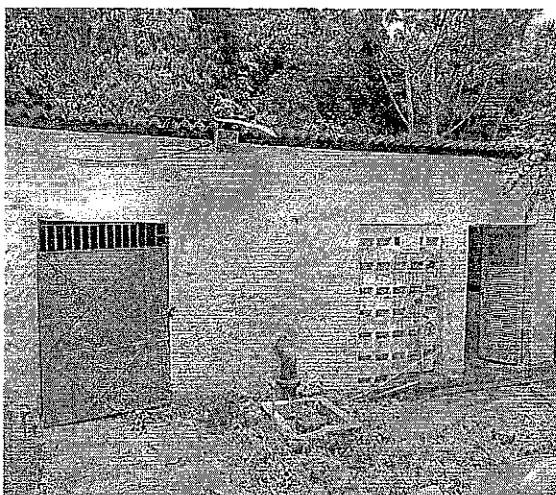
Fig.11.Exterior da Casa de Bombas.

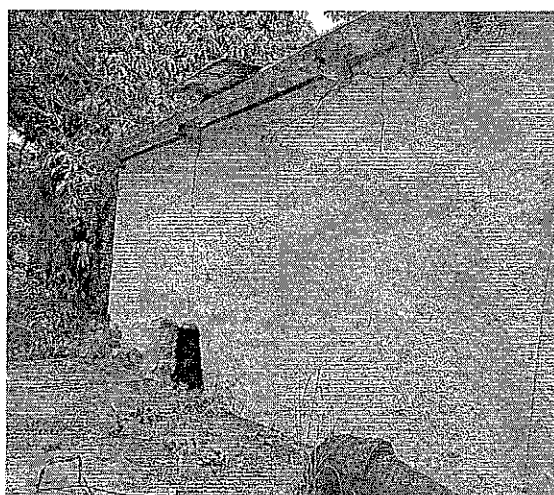
**NC05** – O local encontra-se em precário estado de conservação, apresentando deterioração na alvenaria (Art.128 da Resolução 137/2014 Arsal e Art. 2º da Lei Federal 11.445);

Fig.12. Rachaduras ao longo da estrutura.

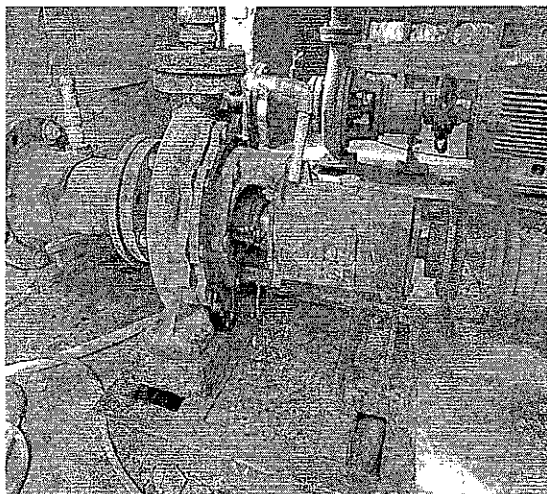
**NC06** – Existe vazamento na bomba (Art.128 da Resolução 137/2014 Arsal e Art. 11 da Resolução 18/2016 Arsal).

Fig. 13. Vazamento de água na bomba.

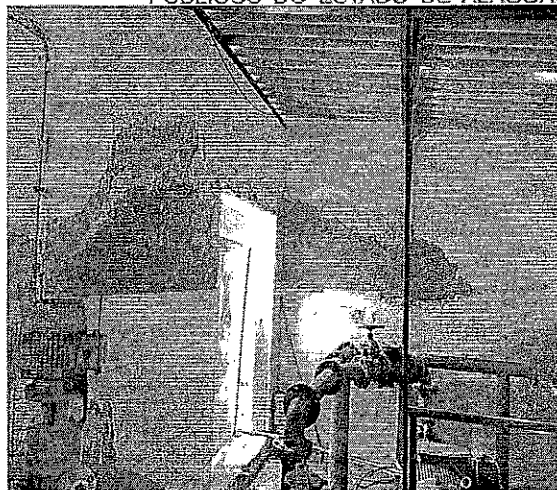
Fig. 14. Estrutura deficiente.

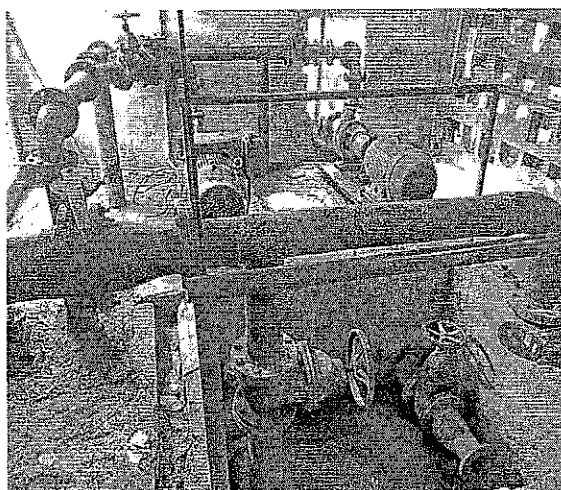
Fig. 15. Bombas responsáveis por aduzir água.

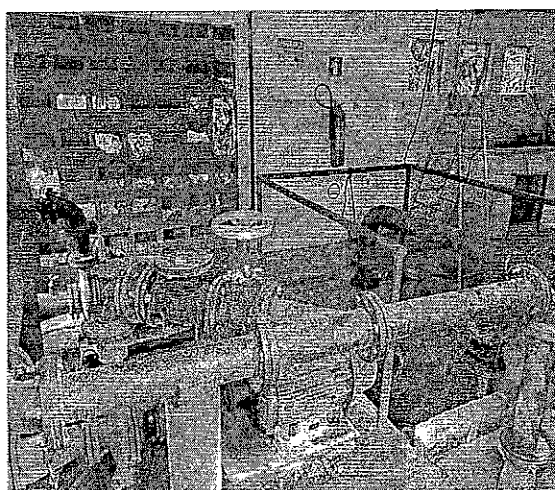
Fig. 16. Interior da Casa de Bombas.

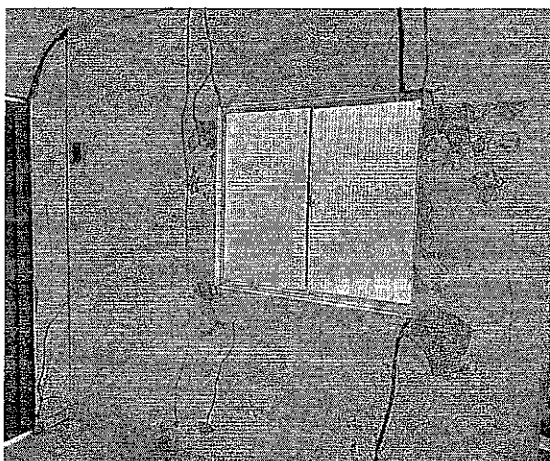
**NC07** – O local encontra-se em precário estado de conservação, apresentando deterioração na alvenaria (Art. 128 da Resolução 137/2014 Arsal, Art. 15 da Resolução 18/2016 da Arsal e Art. 2º da Lei Federal 11.445/2007);

Fig.17. Estrutura deteriorada.

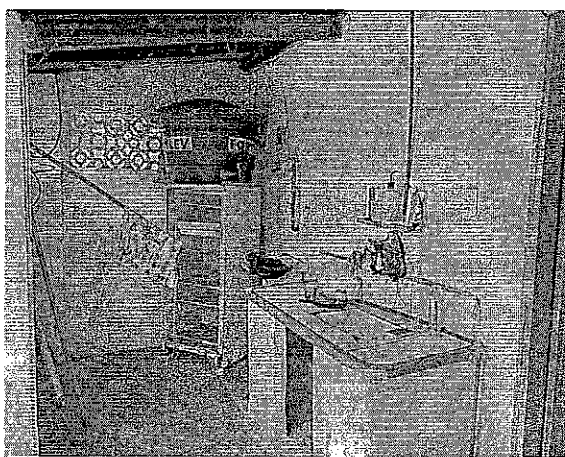
Fig.18. Estocagem de material de forma irregular.

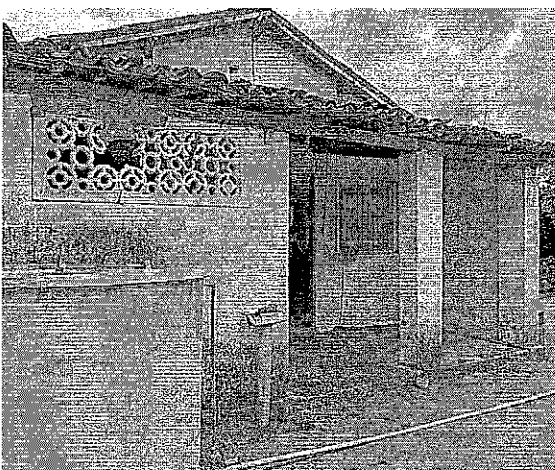
Fig.19. Exterior do local.

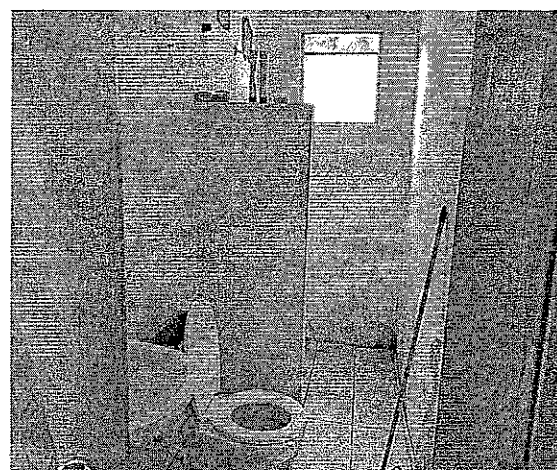
Fig.20. Estrutura sem manutenção.

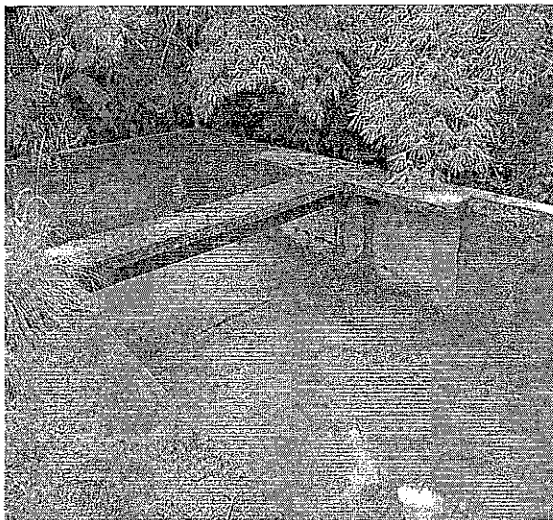
Fig.21. Água de Reuso.

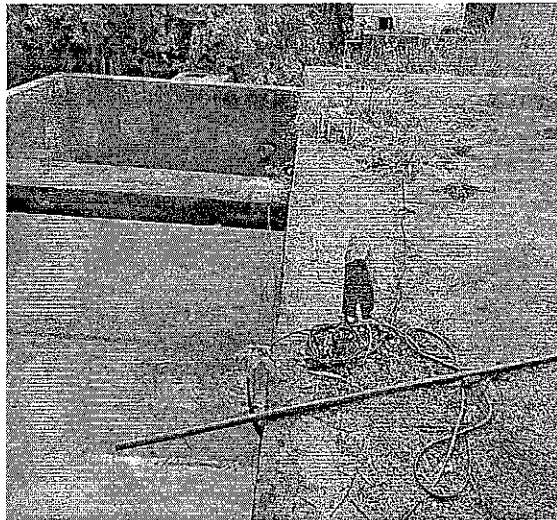
Por estar dentro da área da ETA não foi gerada uma nova Não Conformidade, estando esta desconformidade (excesso de vegetação), dentro da **NC02** acima citada.

Fig.22. Vegetação próxima ao Reservatório.

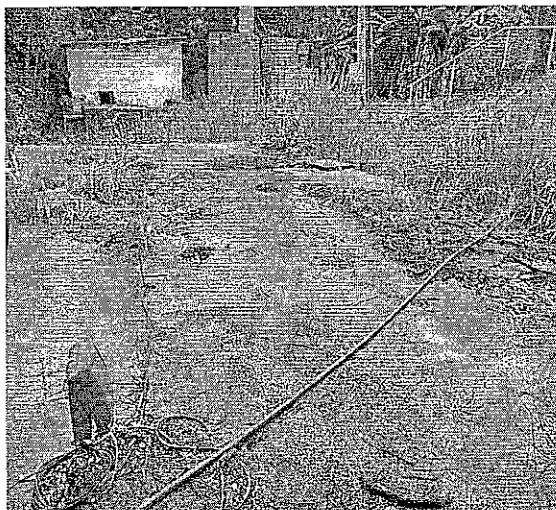
Fig.23. Acesso ao reservatório.

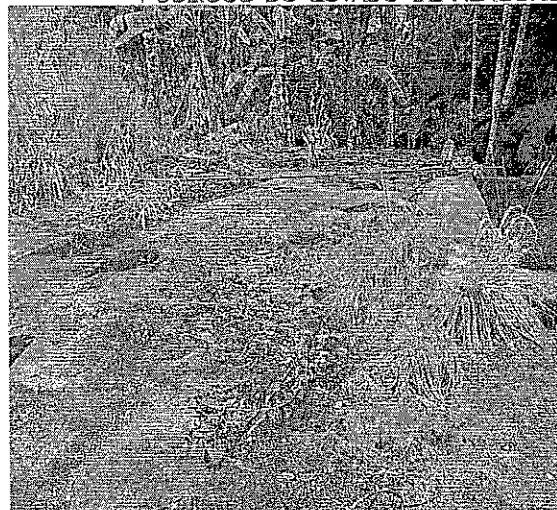
Por estar dentro da área da ETA não foi gerada uma nova Não Conformidade, estando esta desconformidade (excesso de vegetação), dentro da **NC02** acima citada.

Fig.24. Excesso de Vegetação.

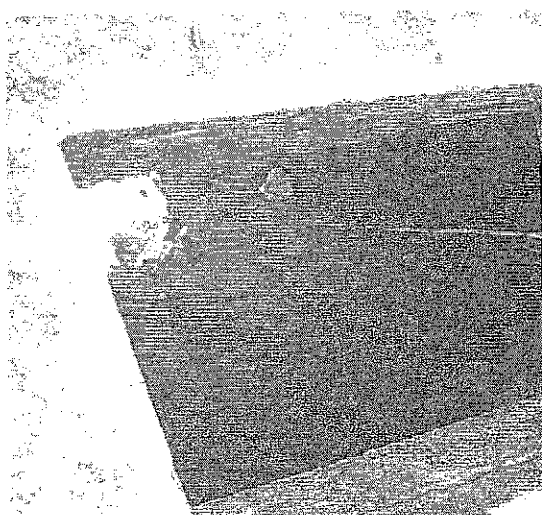
Fig.25. Reservatório R3.

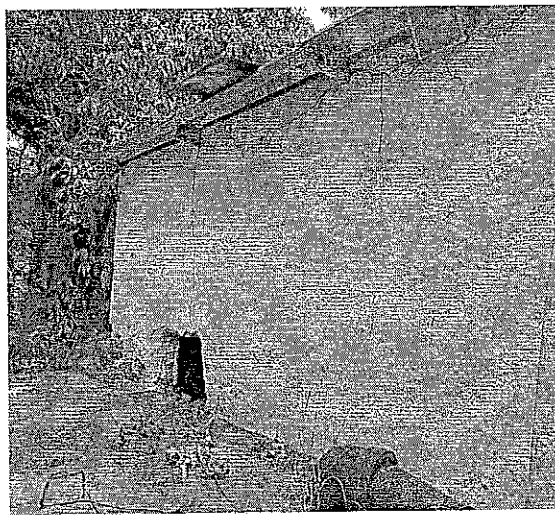
Por estar dentro da área da ETA não foi gerada uma nova Não Conformidade, estando esta desconformidade (excesso de vegetação), dentro da **NC02** acima citada.

Fig.26. Vegetação no reservatório.

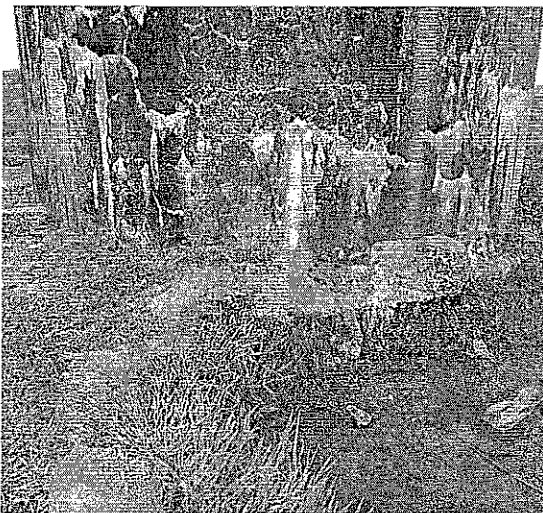
**NC12** – Excesso de vegetação no local (Art. 128 da Res. 137/2014 da Aarsal e Art. 23 da Res. 18/2016 da Aarsal).

Fig.27. Excesso de Vegetação.

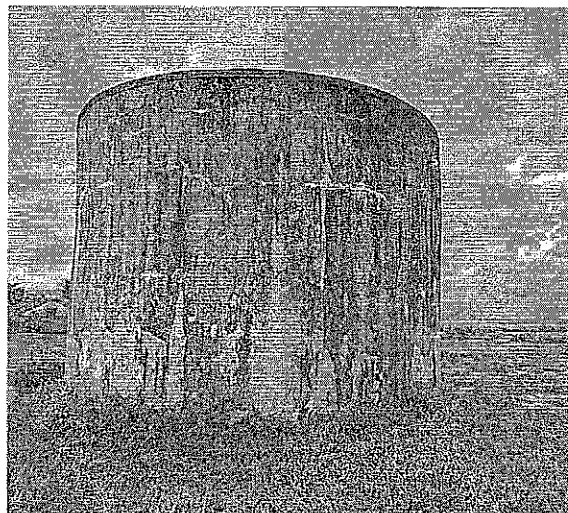
**NC09** – Não possui macro medidor na saída do reservatório (Art. 5.7.1 NBR 12.1227/94 e Art. 134 da Resolução 137/2014 Aarsal);

**NC10** – Não há placa indicativa do local, identificando a área pertencente à Casal (Art. 128 da Resolução 137/2014 Aarsal e Art. 06 da Resolução 18/2016 Aarsal);

**NC11** – Não possui tubo de descarga de fundo (Art. 5.11 NBR 12.1227/94 e Art. 128 da Resolução 137/2014 Aarsal);

Fig.28. Reservatório R4.

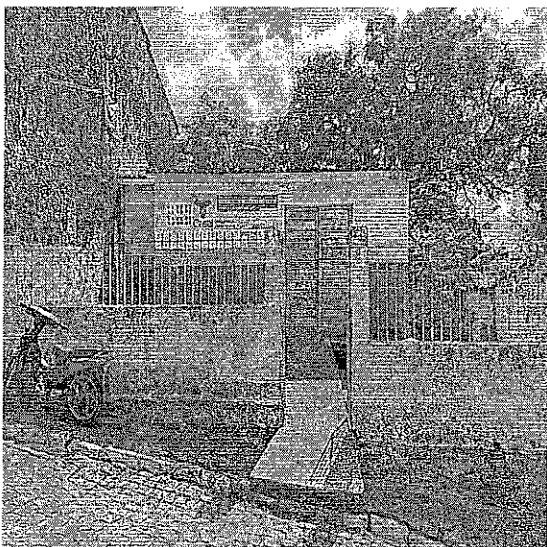
Fig.29. Escritório Comercial.

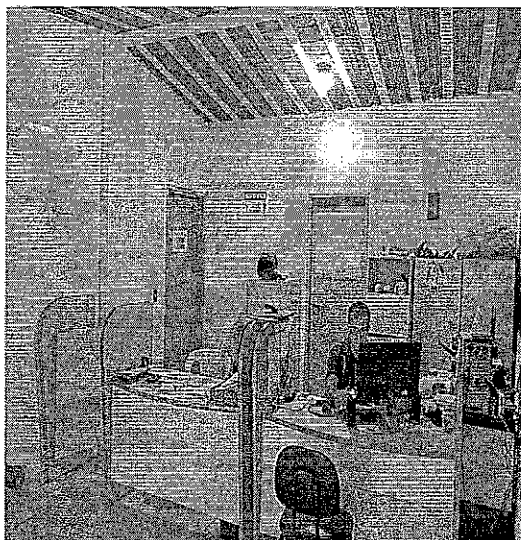
Fig.30. Recepção do escritório.

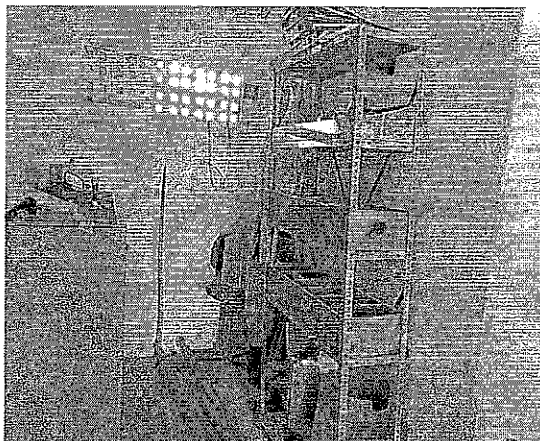
Fig.31. Armazenamento de Materiais.

**Advertência 2:** Solicita-se a organização do material ali existente.

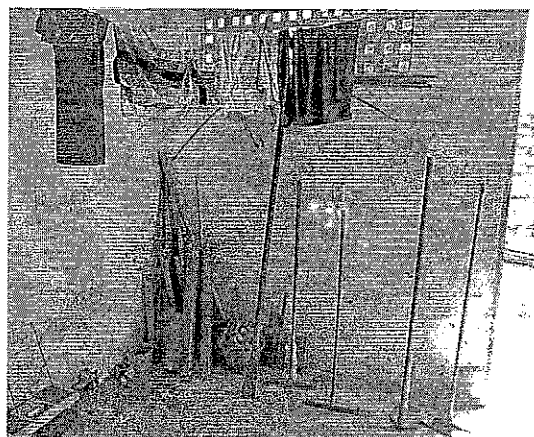
Fig.32. Material armazenado em local inadequado.
