**I. FISCALIZAÇÃO DO SISTEMA DE ABASTECIMENTO DE ÁGUA  
NO MUNICÍPIO DE COQUEIRO SECO/AL - UNIDADE DE  
NEGÓCIO LESTE.**

**RELATÓRIO SANEAMENTO 04/2020**

Maceió, Junho de 2020

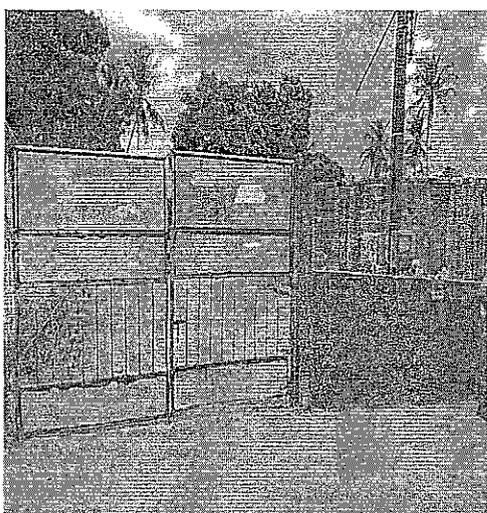
Imagem. 01: Ausência da placa indicativa.

**NC 01-** Não existe placa indicativa do local, identificando a área pertencente à Casal (Art. 128 da Resolução 137/2014 Aarsal e Art. 06 da Resolução 18/2016 Aarsal);

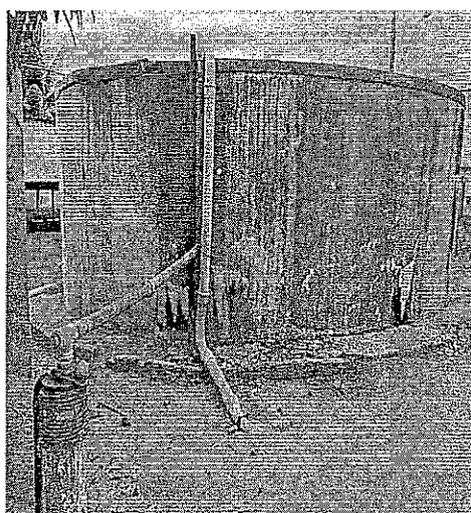
Imagem. 02: Reservatório danificado.

**NC 02-** Reservatório com várias rachaduras (Art. 128 da Resolução 137/2014 Aarsal e Art. 23 da Resolução 18/2016 Aarsal);

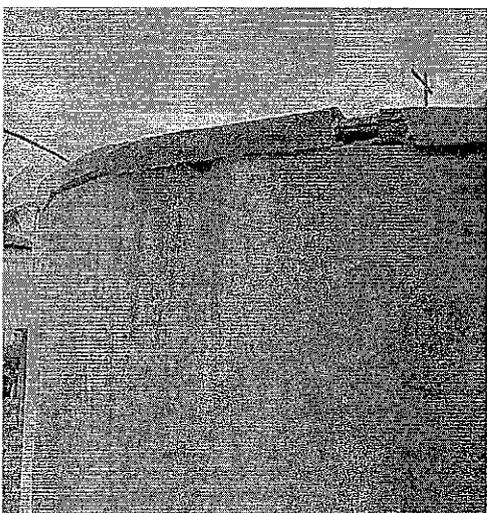
Imagem. 03: Reservatório danificado.

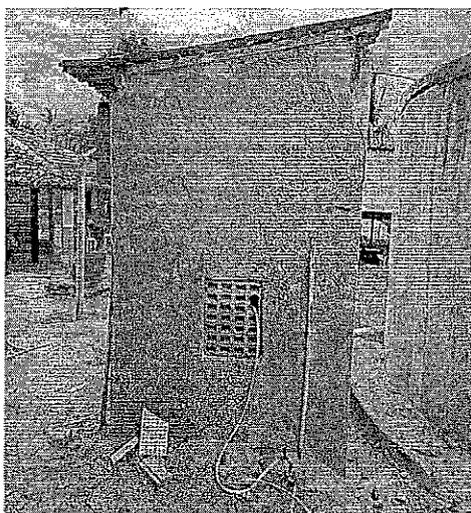
Imagem. 04: Casa de cloro avariada.

**NC 03-** Casa de cloro com a estrutura sem a manutenção necessária (Art. 128 da Resolução 137/2014 Aرسال, Art. 15 da Resolução 18/2016 Aرسال);

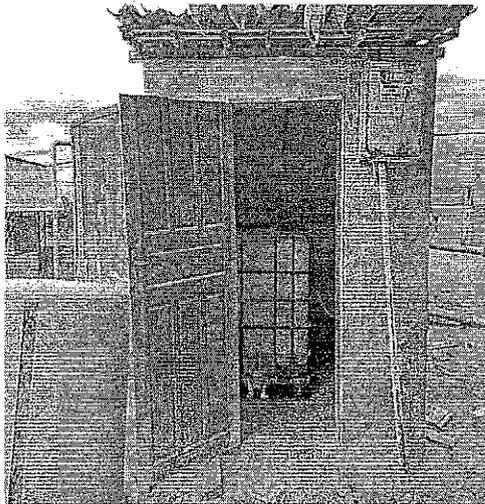
Imagem. 05: Casa de cloro avariada.

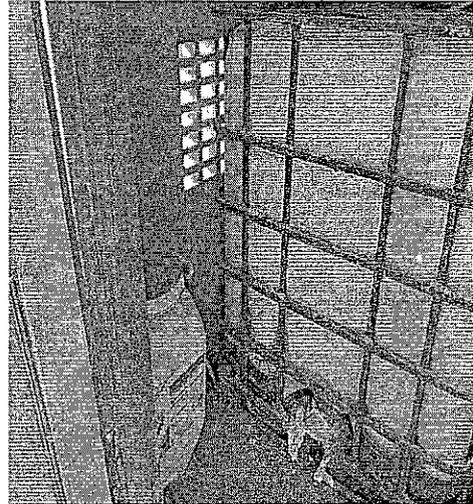
Imagem. 06: Casa de cloro avariada.

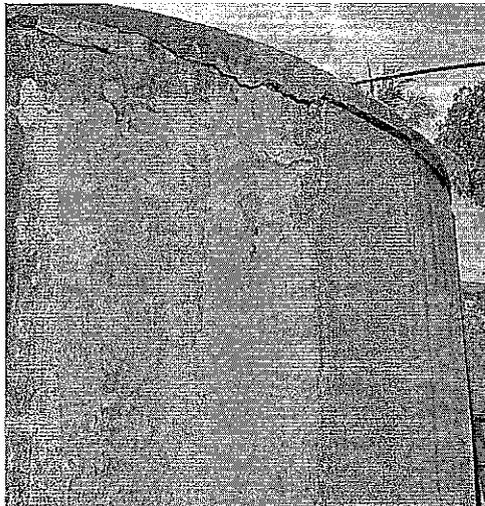
Imagem. 07: Reservatório danificado.

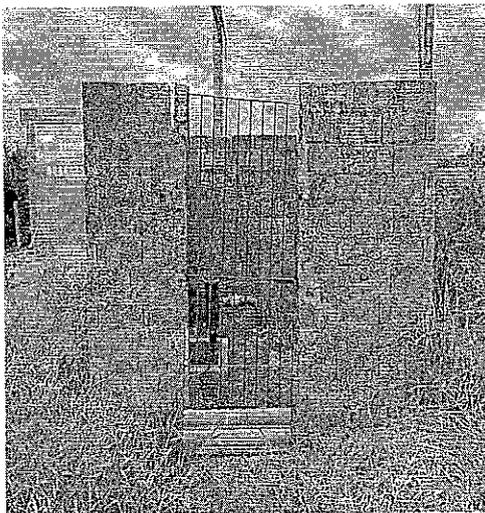
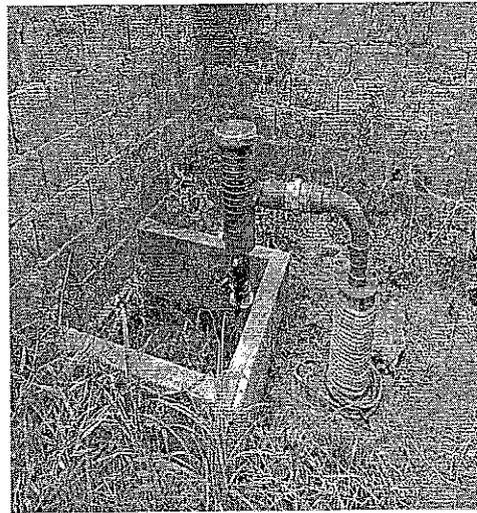
Imagem. 05: Cerco do poço danificado. Imagem. 06: Poço com vegetação ao redor.

**NC 08-** Falta de conservação ao acesso e manutenção na casa do poço 01 (Art. 128 da Resolução 137/2014 Aarsal);

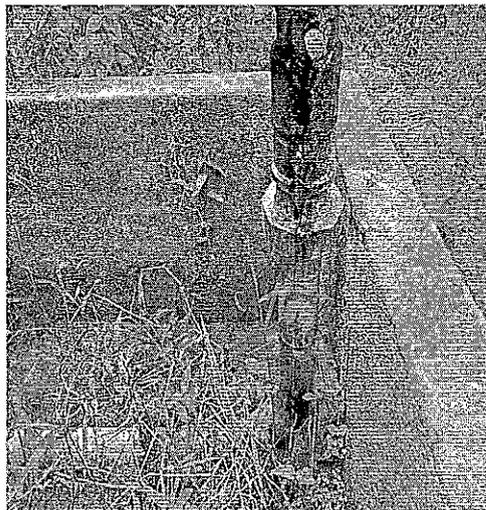
Imag. 07: Vazamento no poço 01.

**NC 11-** Vazamento no poço 01 (Art. 128 da Resolução 137/2014 Aرسال);

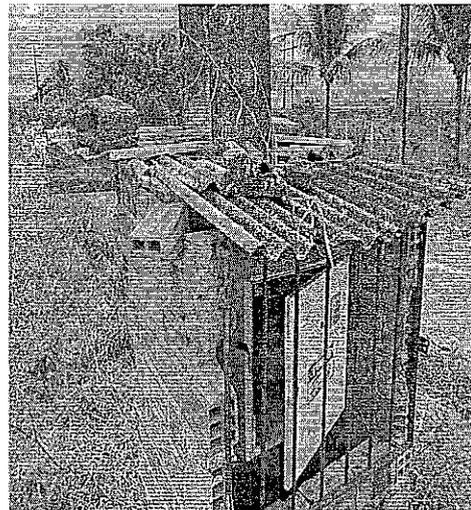
Imag. 08: Casa de energia danificada.

**NC 10-** Casa de energia deteriorada, necessitando de manutenção (Art. 128 da Resolução 137/2014 Aرسال);

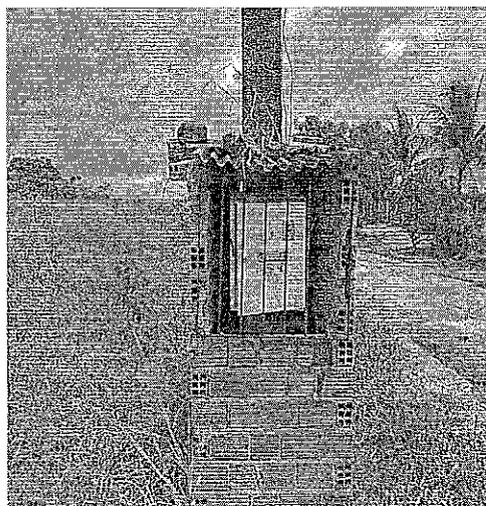
Imag. 09: Casa de energia danificada.

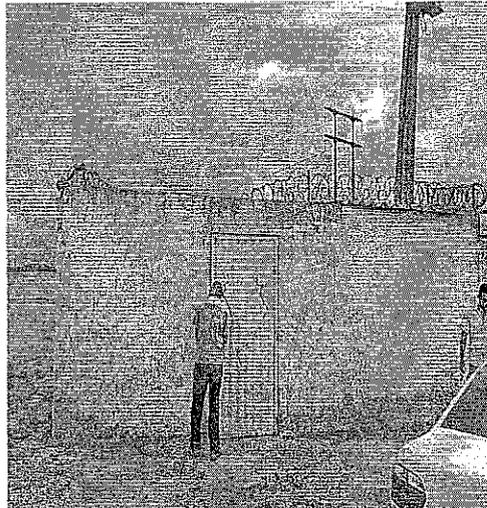
Imagem.11: Poço sem identificação.

**NC 13-** Não existe placa indicativa do local, identificando a área pertencente à Casal (Art. 128 da Resolução 137/2014 Arsal e Art. 06 da Resolução 18/2016 Arsal);

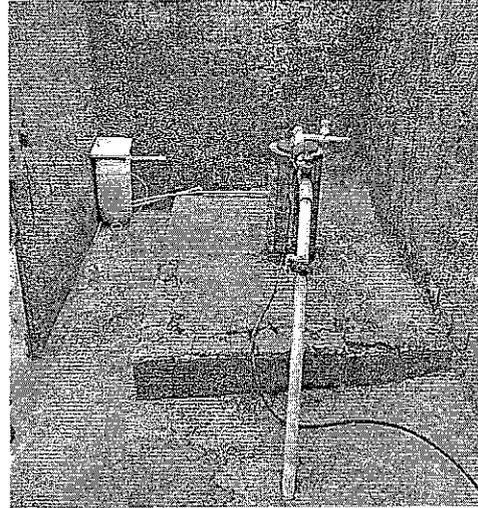
Imagem 12: Piso danificado, poço 02.

**ADV 03-** Poço 02 fora das Normas Regulamentadoras ( Laje de Proteção) ,precisando se adequar a NBr 12444/92.

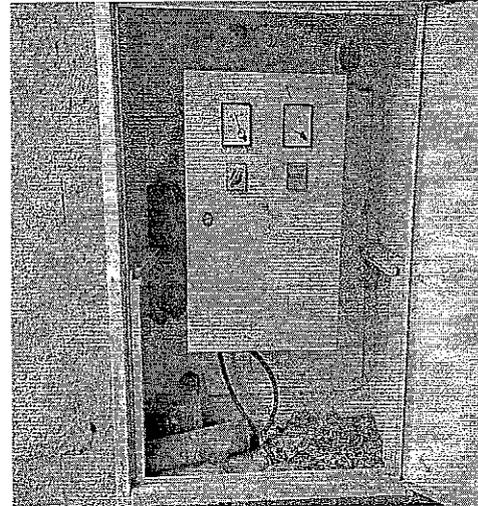
Imagem 14. Falta de manutenção.

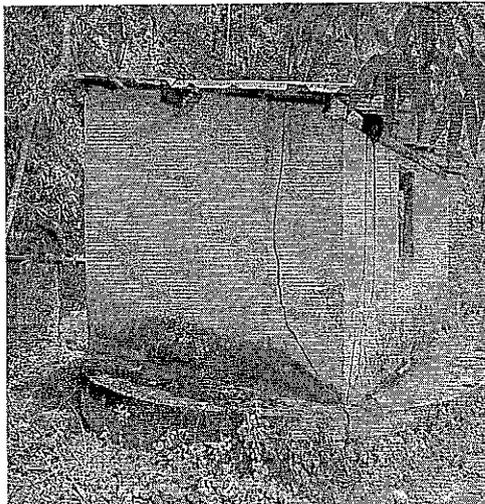
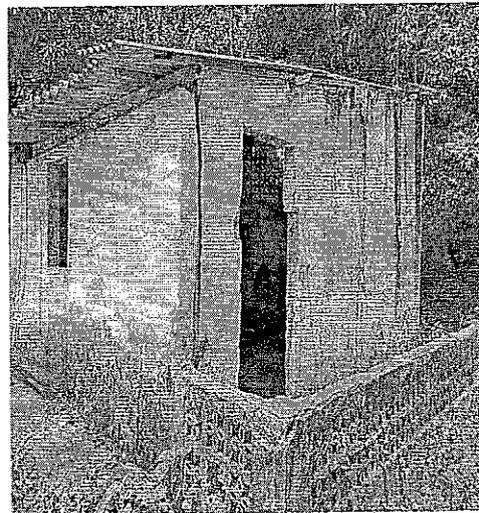
Imagem 17. Estrutura sem manutenção. Imagem 18: Casa de bomba .

**NC 15-** Estrutura da Casa de Bombas deteriorada, com condições de trabalho insalubres (Art. 128 da Resolução 137/2014 Arsal e Art. 11 da Res. 18/2016 Arsal);

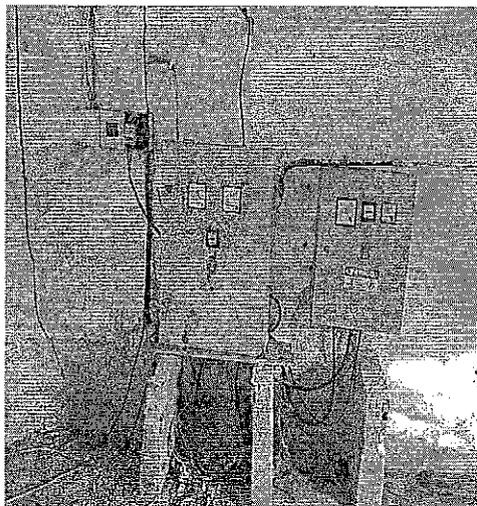
Imagem 22: Fiação sem manutenção.

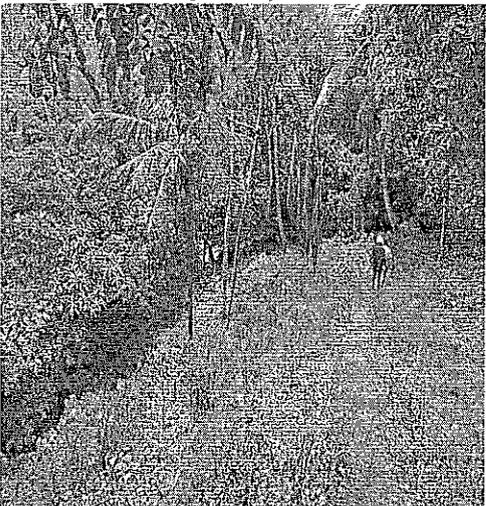
Imagem23. Acesso difícil.

**NC 19-** Acesso precário ao local da casa de bomba/manancial. (Art. 128 da Resolução 137/2014 Arsal e Art. 11 da Res. 18/2016 Arsal);

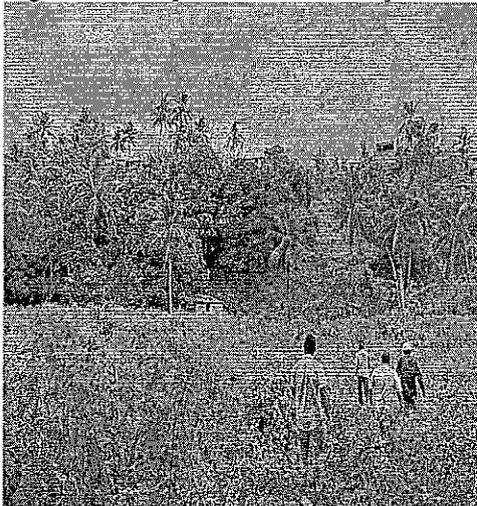
Imagem 24: Dificuldade de acesso a captação.
