FISCALIZAÇÃO DOS SISTEMAS DE ABASTECIMENTO DE ÁGUA DA CASAL NO MUNICÍPIO DE PARIPUEIRA- AL/UNIDADE DO LESTE

RELATÓRIO SANEAMENTO 011/2020

Maceió, julho de 2020

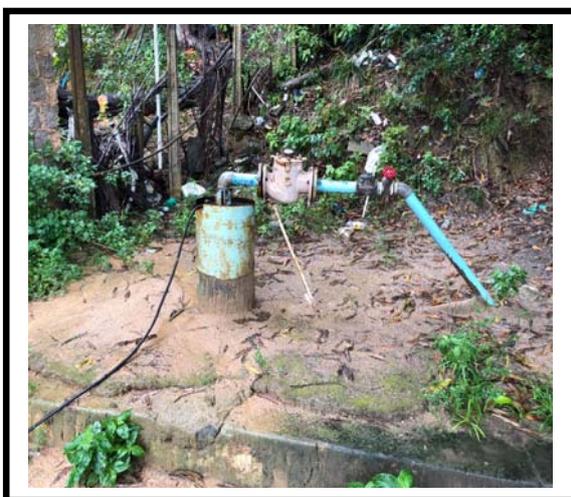
Fig. 01: Poço 01.

NC01 – O Poço não possui laje de proteção ao seu redor (Art. 13 da Resolução Arsal 18/2016 e Art. 6.2.4.1 e 6.2.4.2 da NBR 12244/92).

ADVERTÊNCIA 01 – Necessário a implementação de lâmpadas nos postes presentes na área do poço, para uma eventual manutenção ou trabalho noturno.

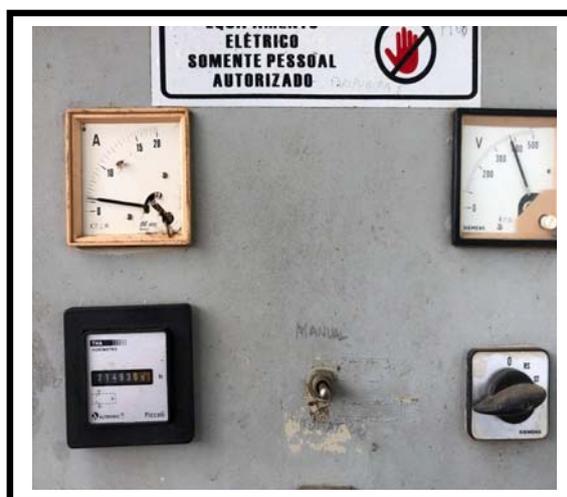
Fig. 02: Quadro de comando.

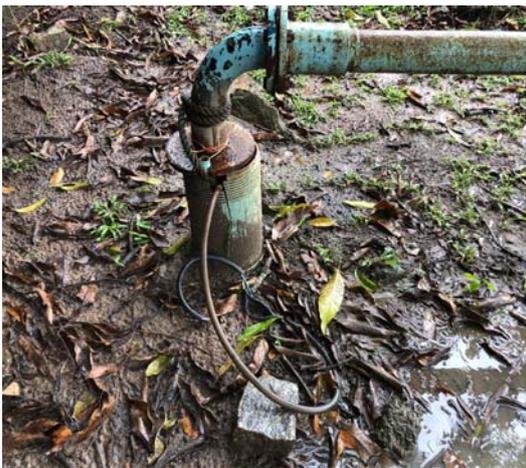
Fig. 03: Poço 02 sem laje de proteção.

NC02 – O Poço não possui laje de proteção ao seu redor e a coluna do tudo esta danificada (Art. 13 da Resolução Arsal 18/2016 e Art. 6.2.4.1 e 6.2.4.2 da NBR 12244/92).

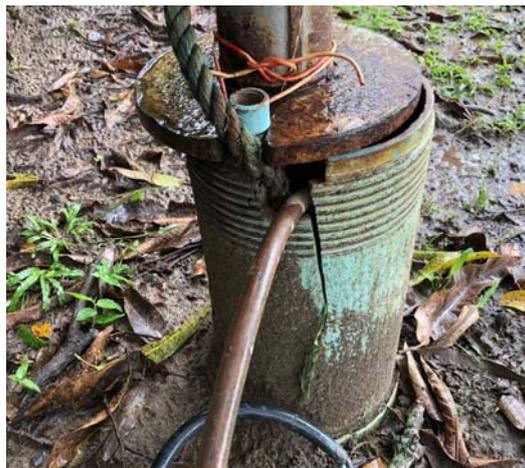
Fig. 04: Coluna do tubo danificada.

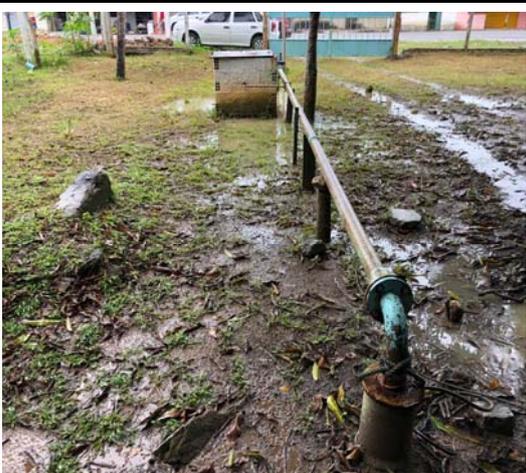
Fig. 05: Poço e clorador.

ADVERTÊNCIA 02 – Determina-se uma limpeza ao redor do poço e clorador.

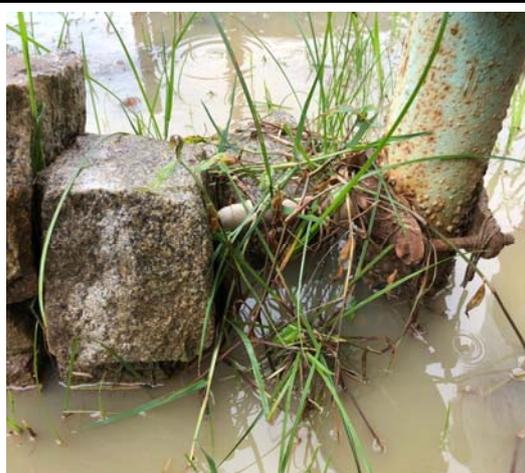
Fig. 06: Limpeza e manutenção.

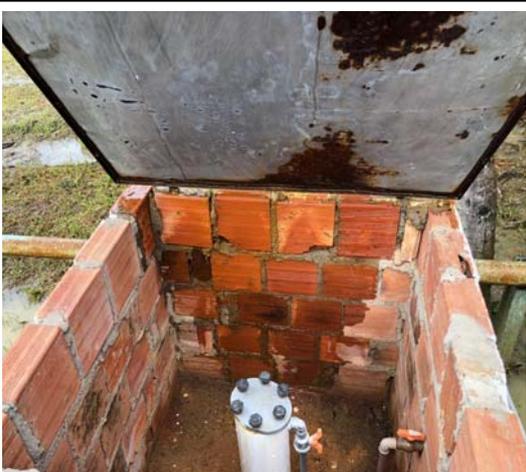
Fig. 07: Clorador do poço 02.

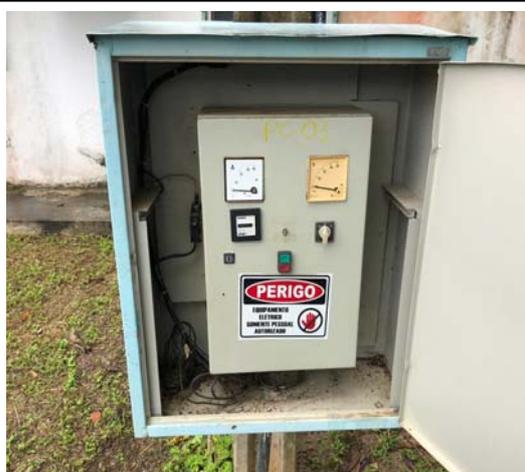
Fig. 08: Quadro de comando.

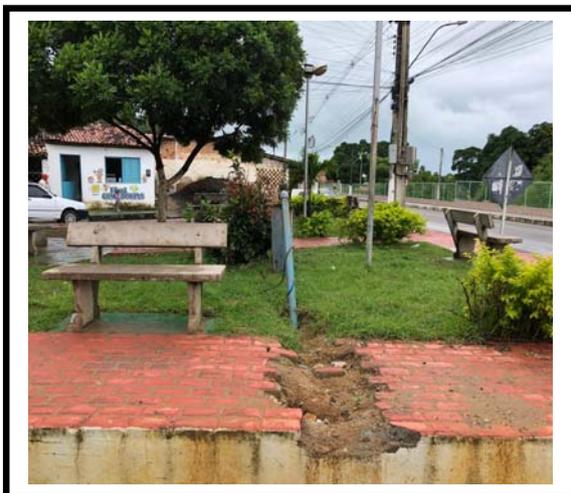
Fig. 09: Poço 3.

NC03 - O local não está cercado (Art. 134 da Resolução 137/2014 Arsal e Art. 23 da Resolução 18/2016 Arsal);

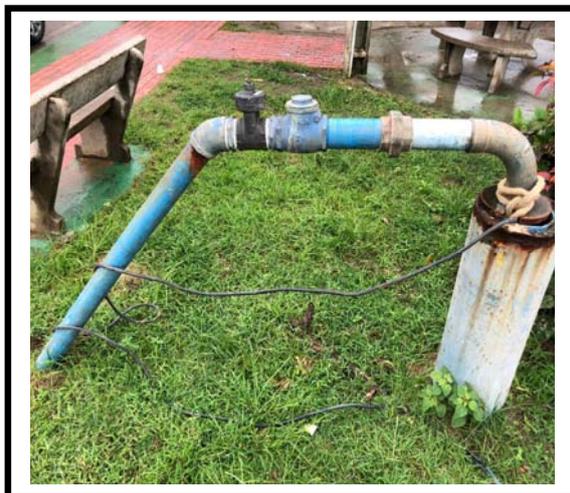
Fig. 10: Fiação exposta.

ADVERTÊNCIA 03 – Determina-se o ajuste e correção na instalação da fiação elétrica exposta.

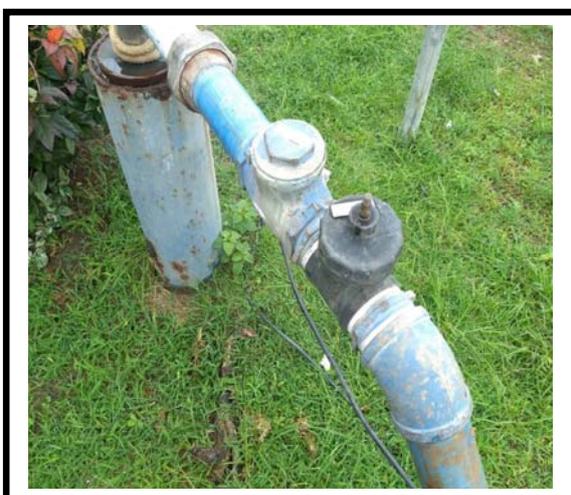
Fig. 11: Poço sem laje de proteção.

NC04 – O Poço não possui laje de proteção ao seu redor (Art. 13 da Resolução Arsal 18/2016 e Art. 6.2.4.1 e 6.2.4.2 da NBR 12244/92).

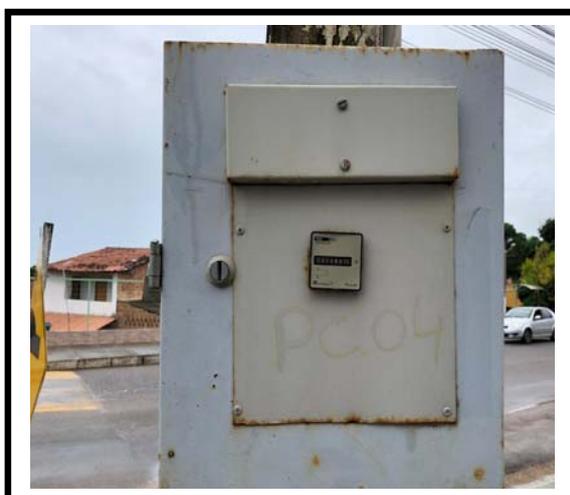
Fig. 12: Quadro de energia do poço 3

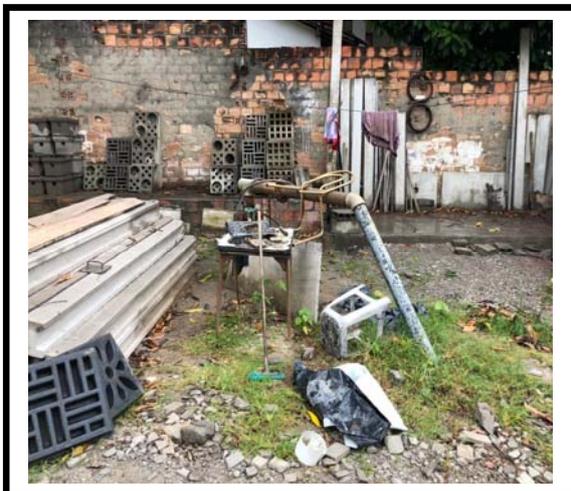
Fig. 13: Excesso de entulhos ao redor do poço.

NC06 – Excesso de entulho ao redor do poço e na área de cloração (Art. 128 da Resolução Aرسال 137/2014 e Art. 12 da Resolução Aرسال 18/2016).

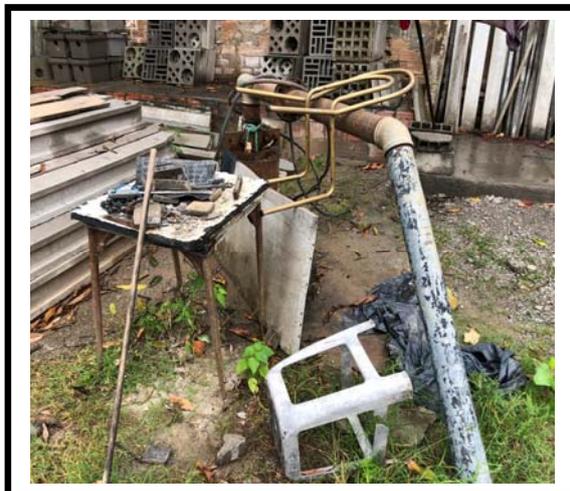
Fig. 14: Excesso de entulhos.

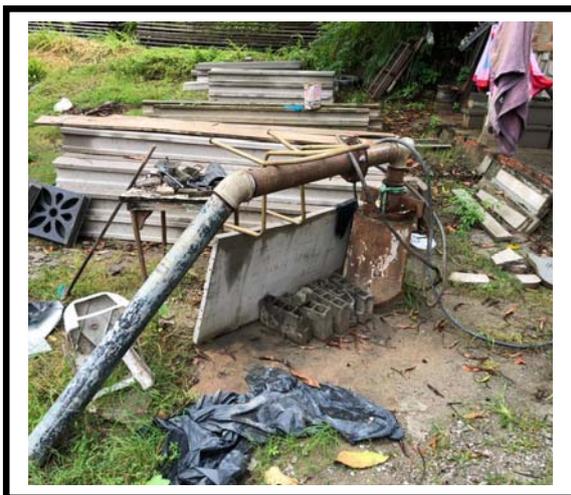
Fig. 15: Poço sem laje protetora.

NC05 – O Poço não possui laje de proteção ao seu redor (Art. 13 da Resolução Aرسال 18/2016 e Art. 6.2.4.1 e 6.2.4.2 da NBR 12244/92).

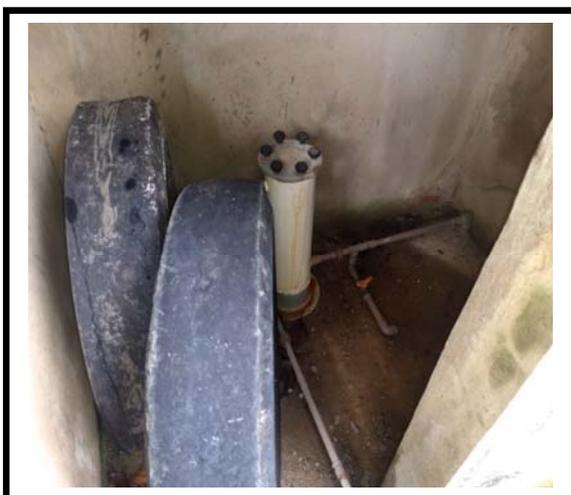
Fig. 17: Área do clorador com entulhos.

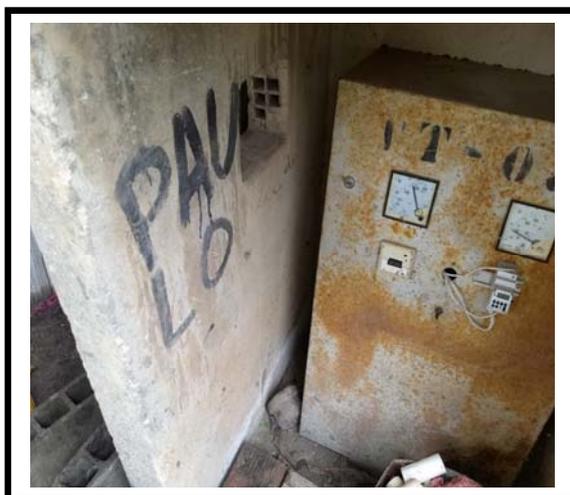
Fig. 18: Área do quadro de energia com entulhos.

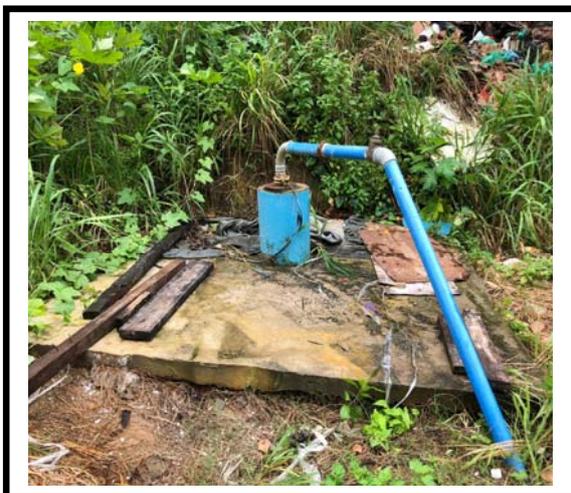
Fig. 19: Local não está devidamente cercado.

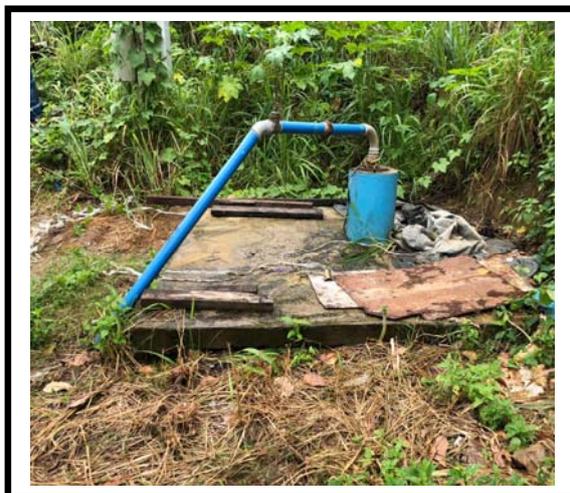
Fig. 20: Falta de cerca de proteção.

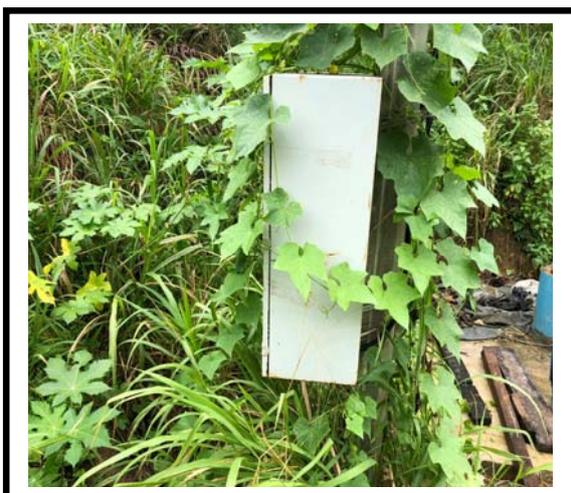
Fig. 21: Excesso de vegetação.

ADVERTÊNCIA 04 – Determina-se a limpeza imediata nas imediações do poço e quadro de energia.

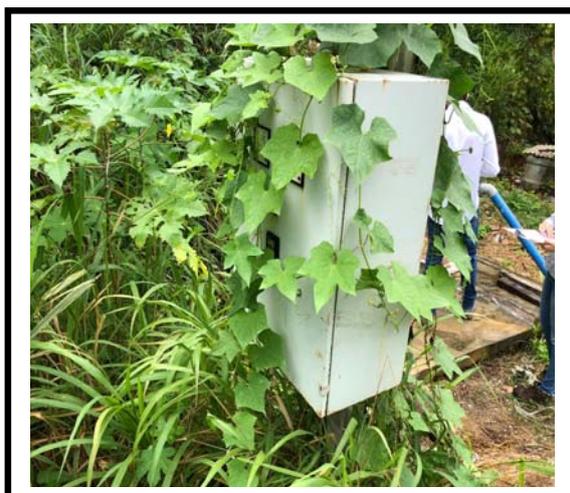
Fig. 22: Falta de limpeza na área.

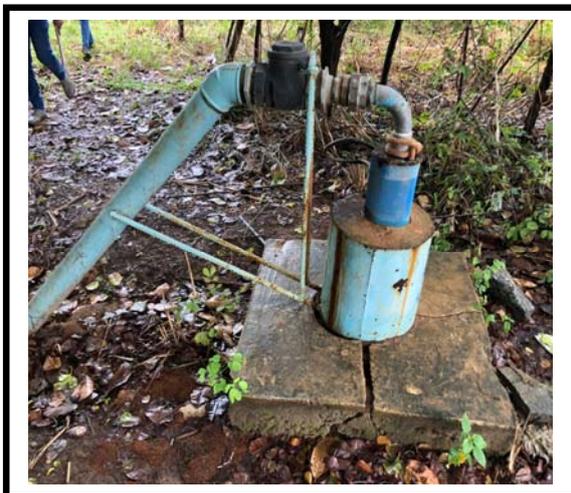
Fig. 23: Laje protetora com fissuras.

NC07– Laje de proteção com fissuras (Art.128 da Resolução 137/2014 Aarsal e Art. 2º da Lei Federal 11.445);

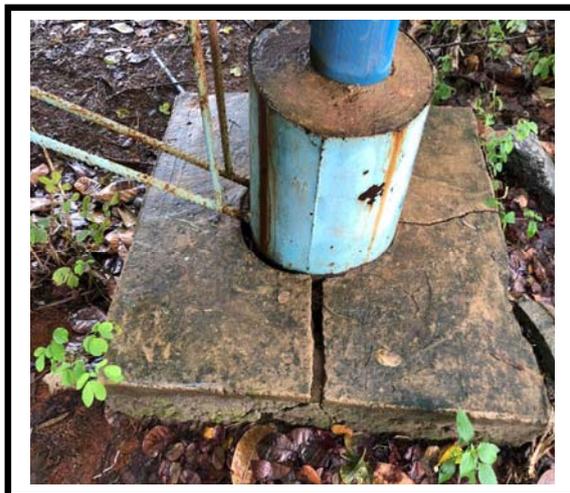
Fig. 24: Não conformidade laje protetora.

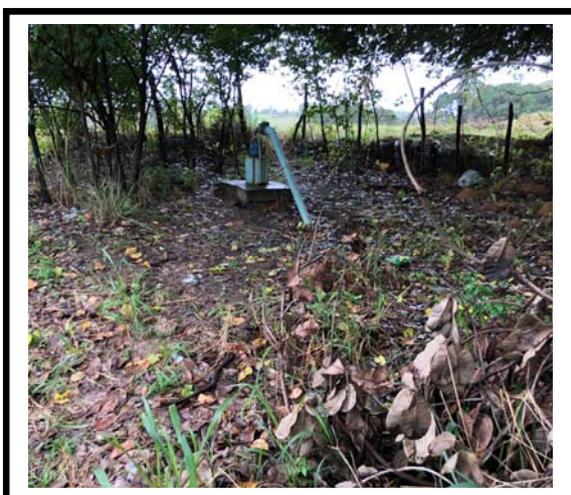
Fig. 25: Falta cerca de proteção.

ADVERTÊNCIA 05 – Determina-se uma limpeza nas imediações do poço.

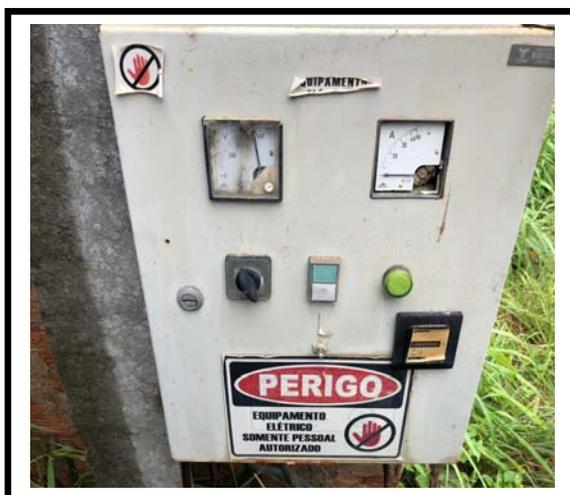
Fig. 26: Quadro de energia.

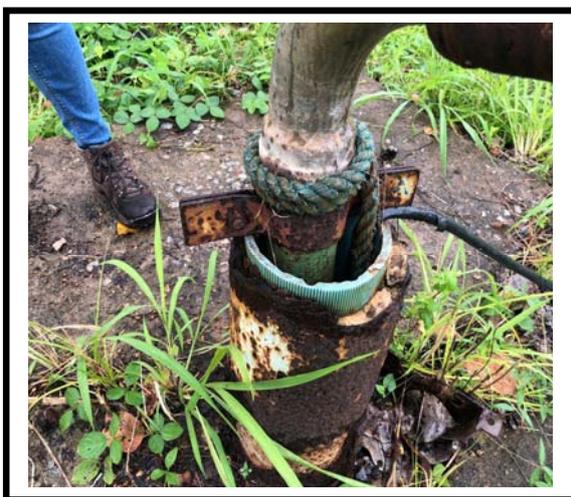
Fig. 27: Conservação área do poço.

ADVERTÊNCIA 07 – Determina-se uma limpeza nas imediações do poço.

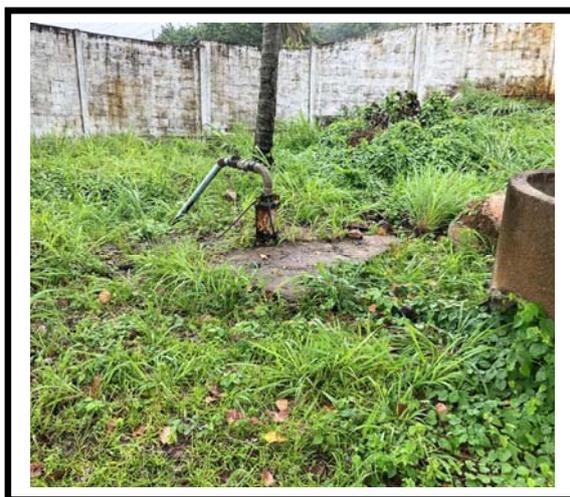
Fig. 28: Necessidade de limpeza.

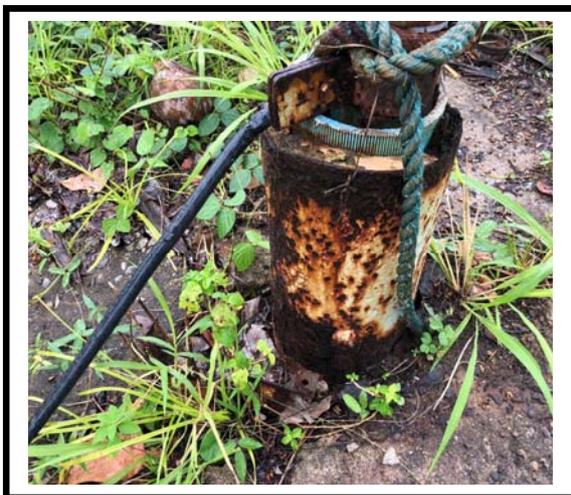
Fig. 29: Coluna do tubo enferrujada.

NC08– Coluna do tubo oxidada do poço. (Art.128 da Resolução 137/2014 Arsal);

ADVERTÊNCIA 06 – Determina-se manutenção no poço e no horímetro do quadro de energia.

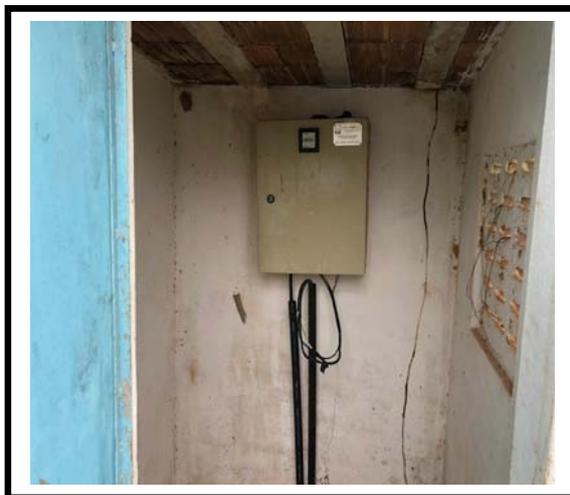
Fig. 30: Horímetro danificado.

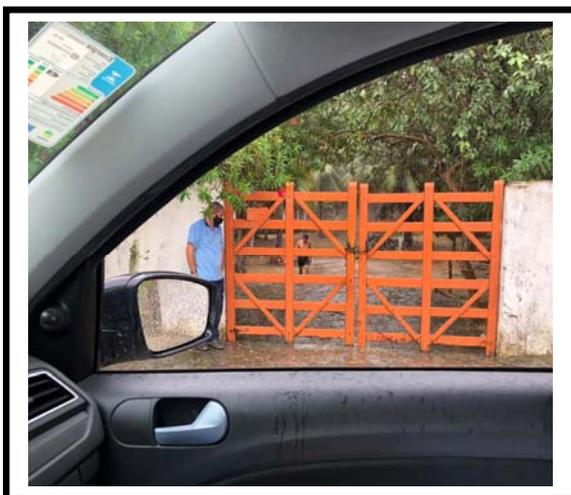
Fig. 31: Reservatórios em área particular.

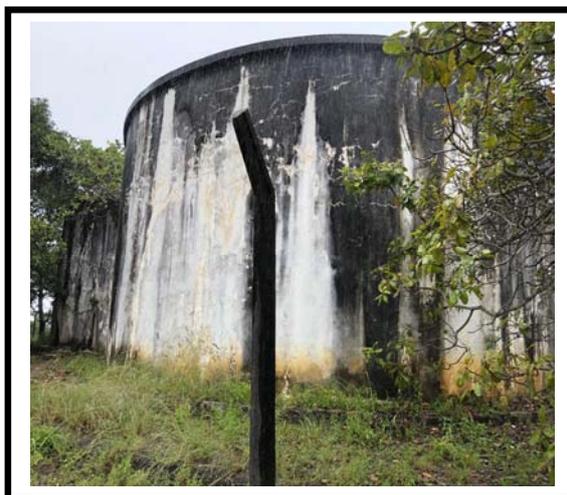
Fig. 32: Reservatórios desativados.

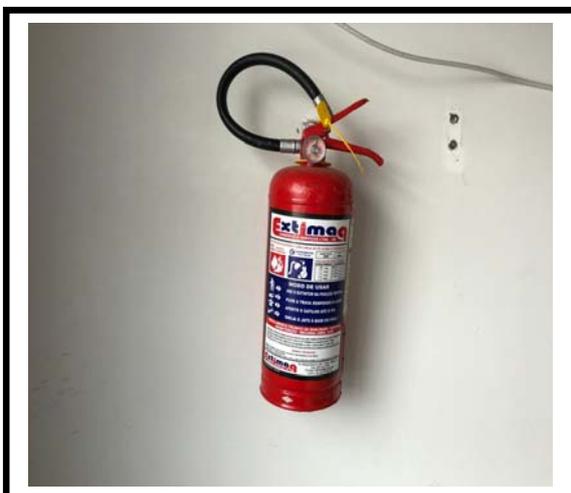
Fig. 35: Extintor dentro da validade.

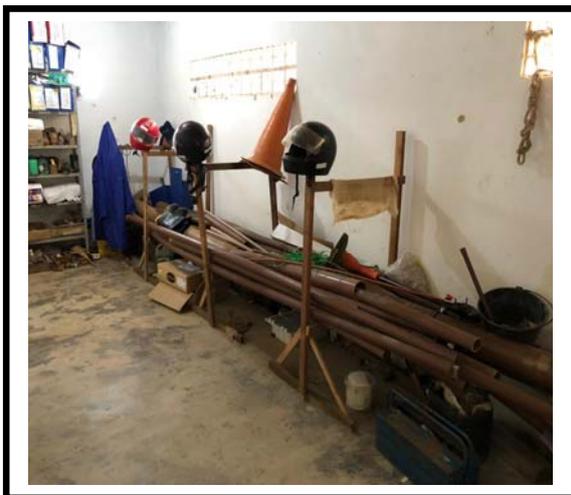
Fig. 37: Organização do almoxarifado.

ADVERTÊNCIA 08 – Solicita-se a organização e a identificação dos materiais de campo do almoxarifado.

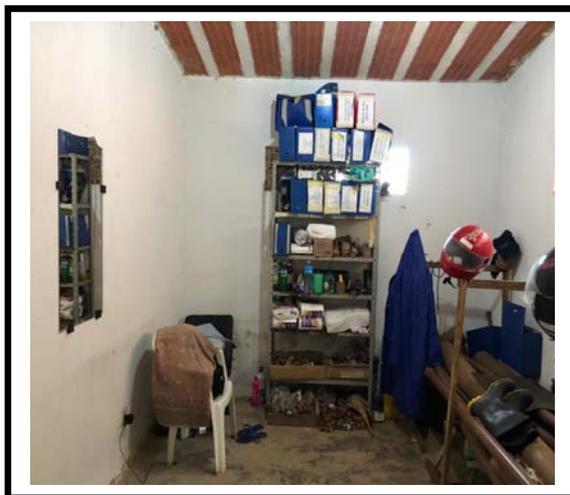
Fig. 38: Organização material.
