**FISCALIZAÇÃO DOS SISTEMAS DE ABASTECIMENTO DE
ÁGUA DA CASAL NO MUNICÍPIO DE JAPARATINGA-AL /
UNIDADE LESTE.**

RELATÓRIO SANEAMENTO 002/19

Maceió, outubro de 2019.

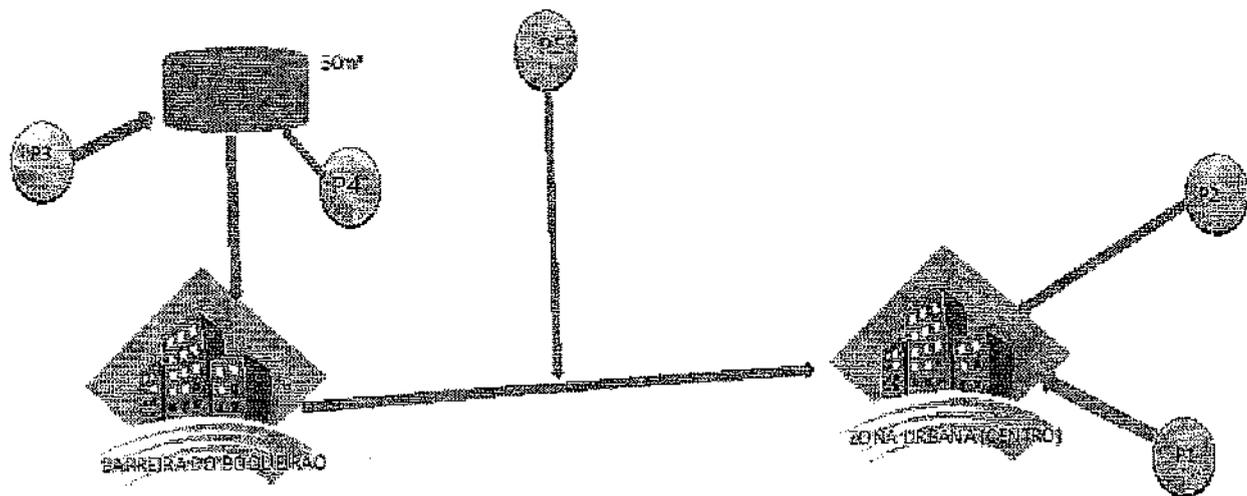
Figura 01: Sistema de abastecimento da rede de Japaratinga.

Atualmente são utilizados 5 (cinco) poços no abastecimento da cidade, sendo 2 (dois) na zona urbana e 3 (três) no Povoado Barreira do Boqueirão. Os poços 01 e 02, situados na zona urbana, atendem apenas as proximidades da rua da Jaqueira.

No povoado Barreira de Boqueirão foram perfurados 3 (três) poços artesianos: os poços 03 e 04, que abastecem um reservatório de 50m³ que atende a população local; e o poço 05, que é aduzido através de uma adutora de PVC com 100mm de diâmetro e 4.700m de extensão, para abastecer a zona urbana de Japaratinga onde é injetado na rede de distribuição.

O tratamento é feito através do processo químico utilizando apenas pastilha de cloro.

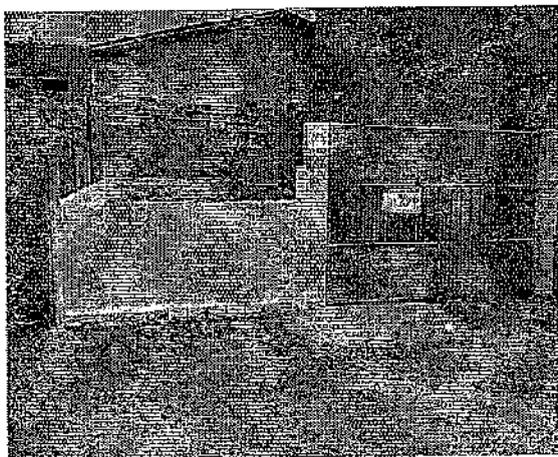
Figura 01: Poço 01.

O poço 01 possui uma vazão 4,0 m³/h, onde é ligado diretamente na linha de distribuição para atender suas intermediações.

➤ NC – Não foram identificadas, não conformidades.

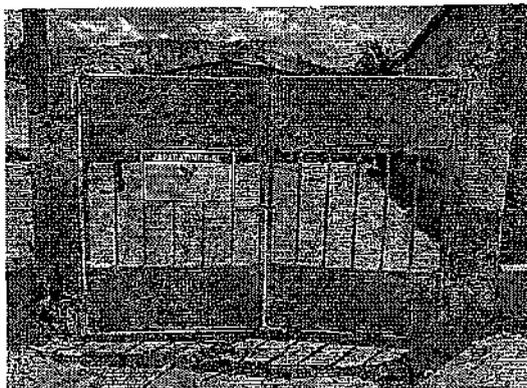
Figura 04: Poço 02

O poço 02 possui uma vazão 4,0 m³/h, sendo ligado diretamente à rede de distribuição para atender suas intermediações.

➤ NC – Não foram identificadas, não conformidades.

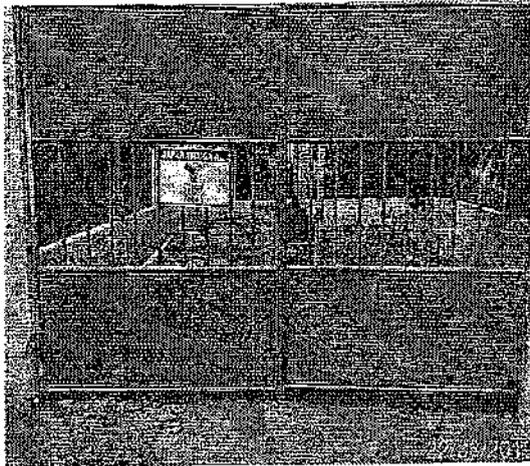
Figura 06: Poço 03.

O poço 03 possui uma vazão 23,0 m³/h, direcionada ao reservatório, onde é tratada quimicamente com cloro e injetada na rede de abastecimento da cidade.

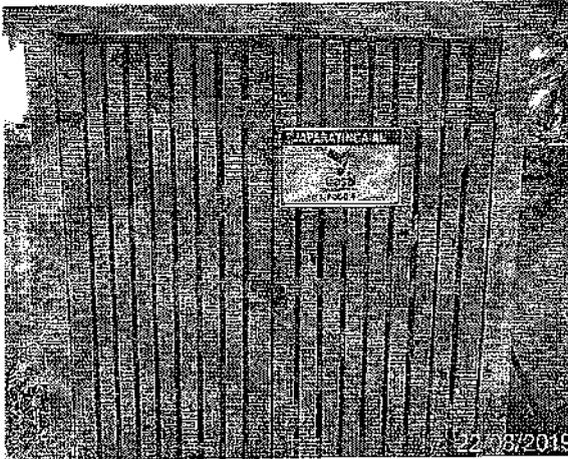
Figura 10: Poço 04

O poço 04 possui uma vazão 13,0 m³/h, direcionada ao reservatório, onde é tratada quimicamente com cloro e injetada na rede de abastecimento da cidade.

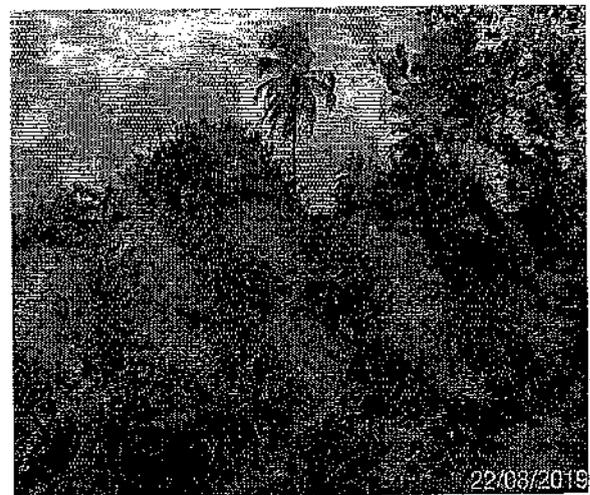
Figura 12: Não Conformidade no Poço 04 (NC 01).

- **NC 01** – Acesso ao poço inadequado, necessitando de melhorias na via de acesso (Artigo 11, Seção I, da Resolução 18/2016 ARSAL e Artigo 28, Seção IV, da Resolução 137/2014).
- **Observação:** Tendo em vista que o acesso tanto ao Poço 04 quanto ao Poço 05 é o mesmo, não houve necessidade de determinar outra não conformidade, havendo apenas uma (NC 01).

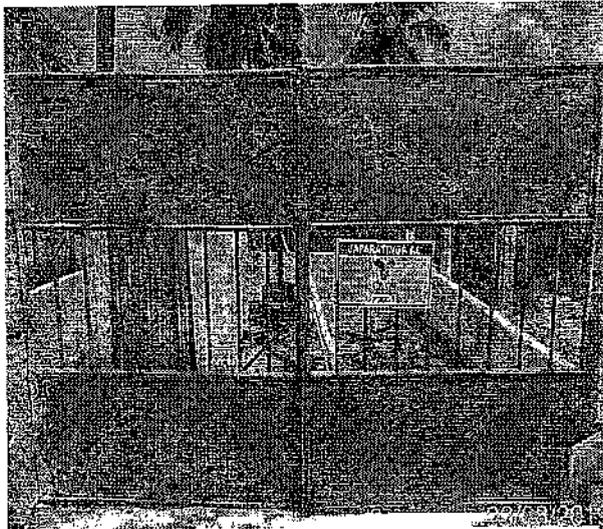
Figura 14: Poço 05.

O poço 05 possui uma vazão 36,00 m³/h, sendo tratado quimicamente com cloro e injetada na rede de abastecimento da cidade.

- **NC – Não foram identificadas, não conformidades.**

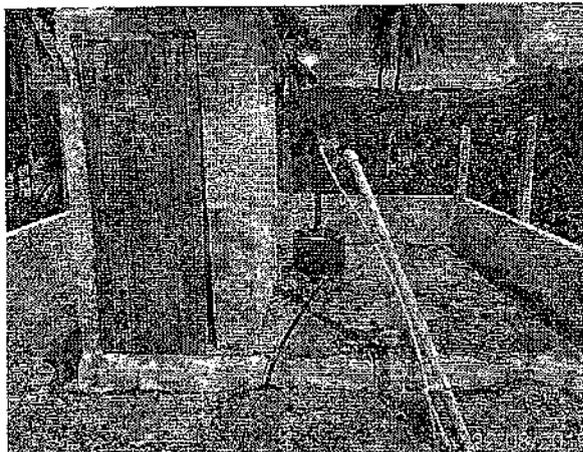
Figura 12: Advertência 01

- A fiscalização constatou a necessidade de um retelhamento para proteção do clorador.

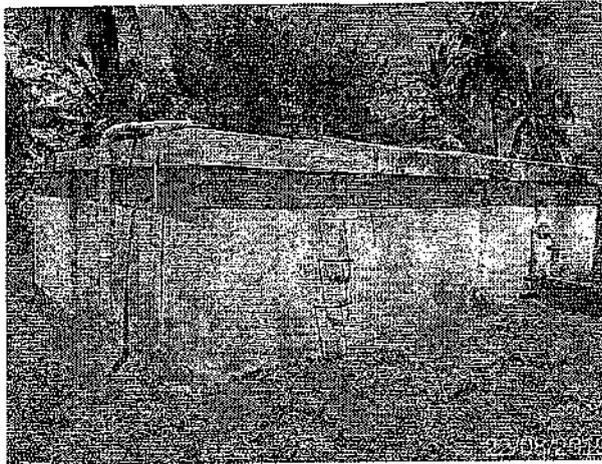
Figura. 14: Reservatório

O reservatório caracteriza-se por ser semienterrado com uma capacidade de 50 m³, proveniente dos poços 03 e 04.

- **NC 02** – Não existe macromedidor na saída do reservatório, deve existir estrutura de medição e controle de vazão na entrada e/ou na saída do reservatório (Art. 5.7.1 da NBR 12.217 e Art. 28 da Resolução 18/2016 ARSAL).

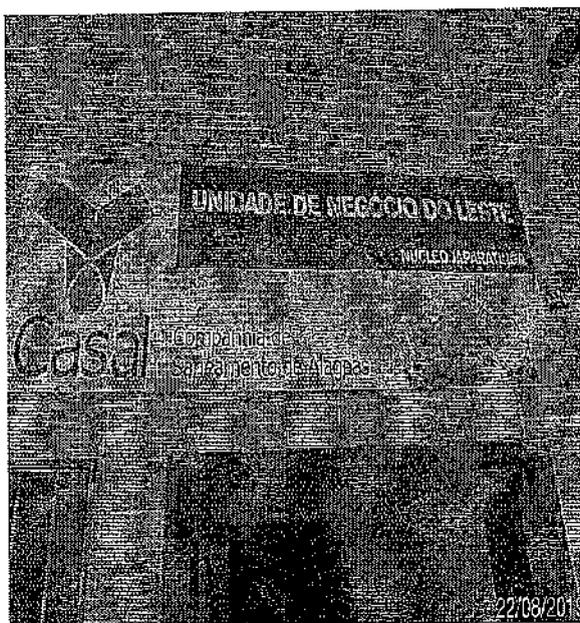
Figura 18: Escritório comercial.

Em inspeção ao escritório comercial da Unidade de Negócio do Leste na cidade de Japaratinga foram observados equipamentos, instalações e serviços, bem como sua localização na cidade. A estrutura do prédio está em bom estado de conservação, situado na zona central da cidade, com fácil acesso e boa localização.
